Commune : **CHAMBORNAY-LES-PIN**Rivière : **L' Ognon****Numéro 1 rue de l'Ognon****1** Repère(s) sur le site**GÉNÉRAL****Unité de gestion :** Saône-Doubs**Code :** 25OGNDT25_S_88**Date de mise à jour :** 21/05/2025**Auteur :** EPTB Saône et Doubs

GÉNÉRAL**Code :** 25OGNDT25_R_88_1**Date de mise à jour :****Auteur :** EPTB Saône et Doubs

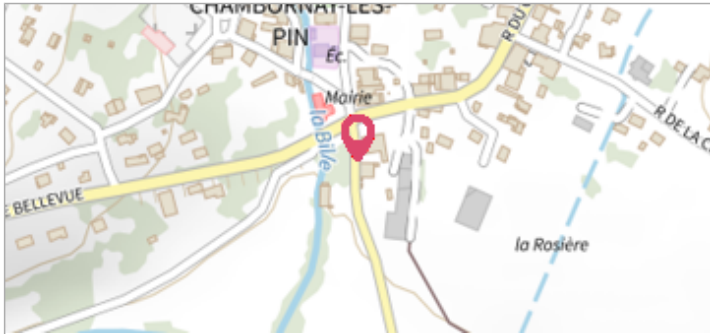
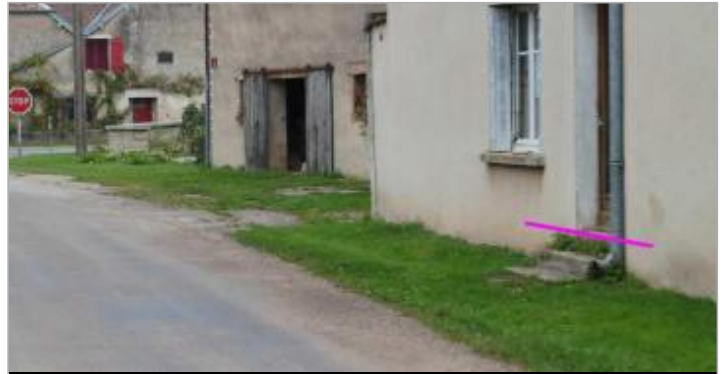
Photo du site

Commentaires : Doute sur la date. L'eau aurait atteint le seuil (+35cm rue env.) de la maison. Témoignage en contradiction avec d'autres, pour qui l'eau est restée très en-deça du bâtiment agricole, plus bas sur la route. Max de la crue vers midi. A eu dans le passé une quinzaine de cm dans l'habitation, mais ne sait plus quand.

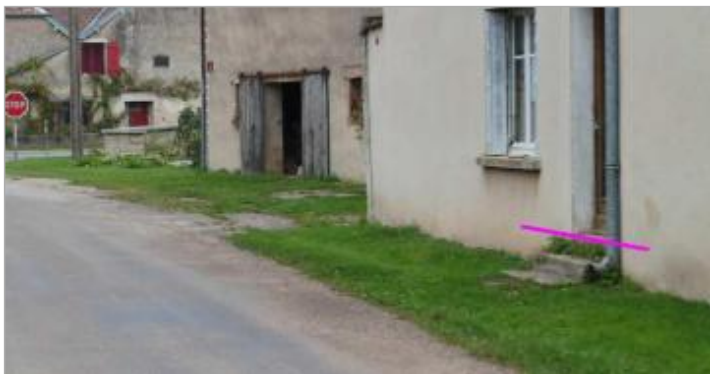
Photo du repère

**2010**Nature de l'inondation : **Débordement de cours d'eau**Nature du repère : **Témoignage oral**

MARQUE**Maximum de l'inondation :** Oui**Visibilité :** Non**État du repère :** Non renseigné**Pérennité :** Non renseigné**Repère calculé :** Non renseigné**PHEC :** Non renseigné
