Commune : **CUSSEY-SUR-L'OGNON**

Rivière : **L' Ognon**

Façade de la maison en aval du pont, 2 rue de l'abreuvoir

Code : 25OGNDT25_S_95

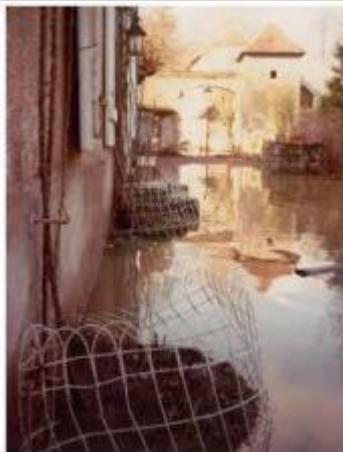
Photo du repère

Commentaires : Cette crue est la plus forte qu'à observée la propriétaire. Le niveau d'eau à approché de 3cm le seuil de la porte. Sur la photo la plus proche du pic de crue, l'eau atteint la façade principale et se rapproche du porche d'entrée. Le seuil est à 43 cm du sol au pied de l'escalier.
