Commune : **CUSSEY-SUR-L'OGNON** | Rivière : **L' Ognon**

Talus sous la maison 1 rue de l'abreuvoir

Unité de gestion : Saône-Doubs
 Code : 25OGNDT25_S_96 Date de mise à jour : 21/05/2025
 Auteur : EPTB Saône et Doubs

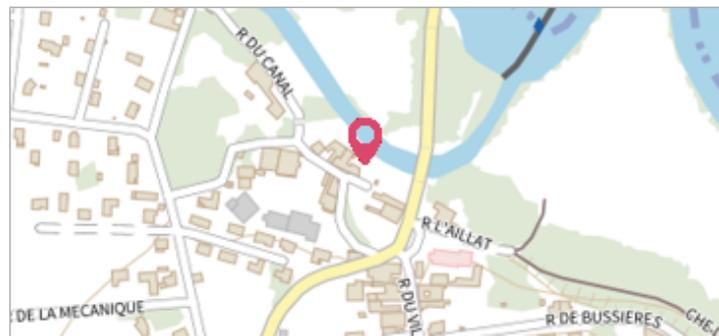
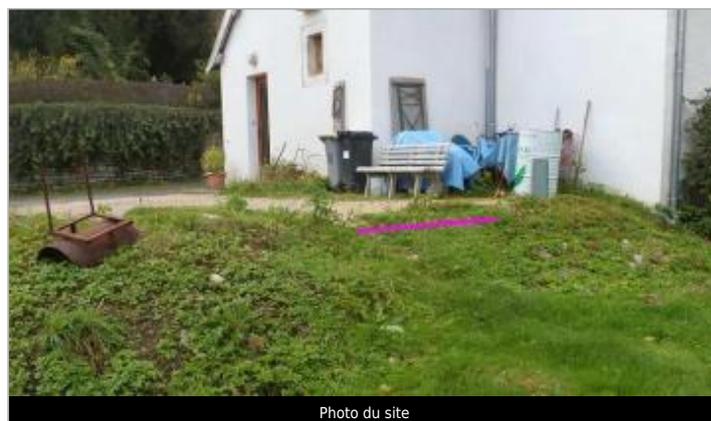
Photo du site

Commentaires : Selon témoignage de la propriétaire du n°2, la crue à pratiquement atteint le sommet du talus, à quelques cm près.

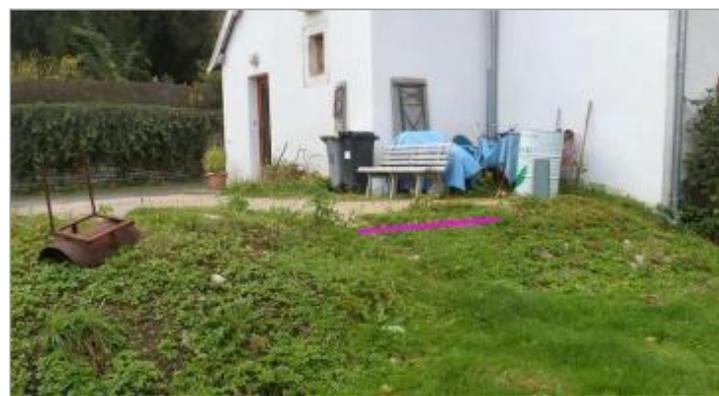
Photo du repère

Maximum de l'inondation : Oui
 Visibilité : Non État du repère : Non renseigné
 Pérennité : Non renseigné Repère calculé : Non renseigné
 PHEC : Non renseigné
