Commune : **ETUZ****Stade, angle sud-ouest**Rivière : **L' Ognon****1**Repère(s) sur
le site**GÉNÉRAL****Unité de gestion :** Saône-Doubs**Code :** 250GNDT25_S_97**Date de mise à jour :** 21/05/2025**Auteur :** EPTB Saône et Doubs

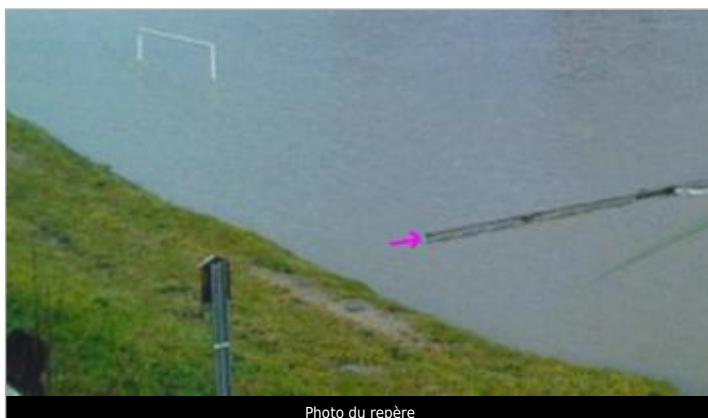
Photo du repère

**2010**Nature de l'inondation : **Débordement de cours d'eau**Nature du repère : **Photographie****Commentaires :** L'eau à presque atteint le niveau inférieur de la main courante au sud du terrain de foot. photo remise par la société de pêche. La lisse à un diamètre de 6cm environ, la partie inférieure de la lisse est à 96cm du sol (lui-même surélevé de 10-15cm du centre du terrain de foot)**GÉNÉRAL****Code :** 250GNDT25_R_97_1**Date de mise à jour :****Auteur :** EPTB Saône et Doubs

MARQUE**Maximum de l'inondation :** Oui**Visibilité :** Non**Pérennité :** Non renseigné**PHEC :** Non renseigné**État du repère :** Non renseigné**Repère calculé :** Non renseigné**SOURCE DE REPÉRAGE : COMPILATION DE LAISSES RELEVÉES SUR L'OGNON RÉALISÉE PAR L'EPTB SAÔNE-DOUBS POUR LA DDT25 -****Type de repérage :** Source bibliographique**Organisme :** DDT 25
