Commune : **ETUZ** | Rivière : **L' Ognon**

Stade, angle sud-ouest

Unité de gestion : Saône-Doubs
 Code : 25OGNDT25_S_97 Date de mise à jour : 21/05/2025
 Auteur : EPTB Saône et Doubs

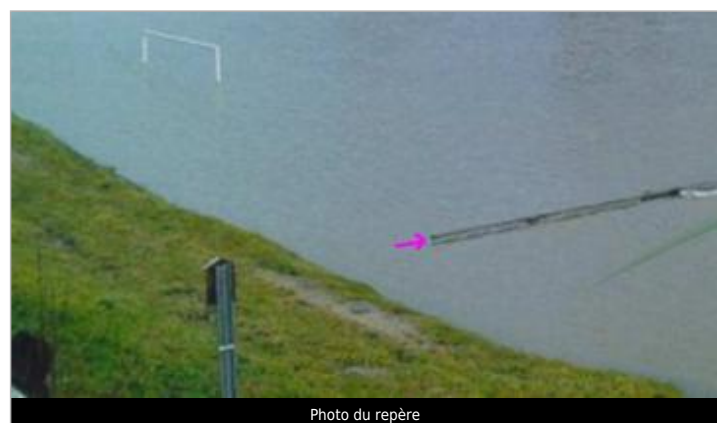
Photo du repère

Commentaires : L'eau à presque atteint le niveau inférieur de la main courante au sud du terrain de foot. photo remise par la société de pêche. La lisse à un diamètre de 6cm environ, la partie inférieure de la lisse est à 96cm du sol (lui-même surélevé de 10-15cm du centre du terrain de foot)

Maximum de l'inondation : Oui
 Visibilité : Non État du repère : Non renseigné
 Pérennité : Non renseigné Repère calculé : Non renseigné
 PHEC : Non renseigné
