Commune : **ETUZ**

Rivière : **L' Ognon**

Chalet (société de pêche) au nord des terrains de tennis

Code : 25OGNDT25_S_98

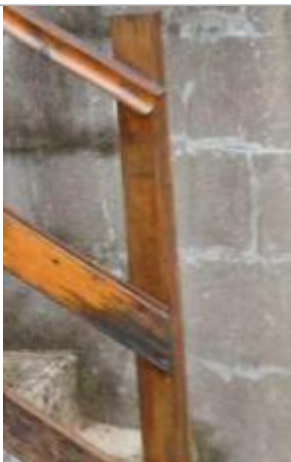
Photo du repère

Commentaires : L'eau à presque atteint le niveau supérieur de l'intersection entre le premier poteau et la lisse intermédiaire de la rambarde (75cm du sol, soit 13cm en dessous de la 4ème marche de l'escalier en partant du haut).
