Commune : ETUZ

Rivière : L' Ognon

## Sous-sol de la maison au numéro 2 Grande Rue

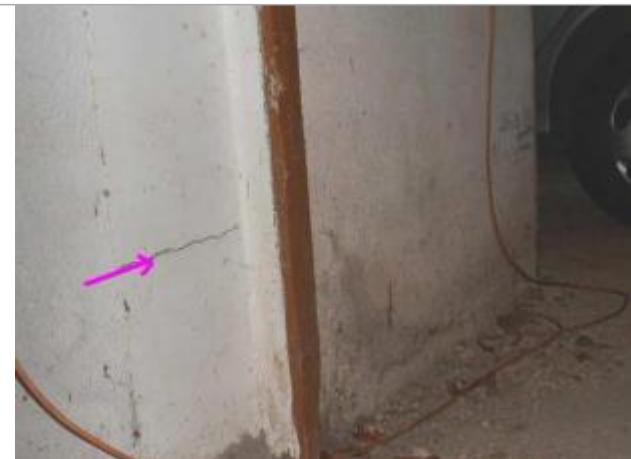
Photo du site

**Commentaires :** Repère sur mur de la crue de 2010 (env 40cm > sol). Repères des crues d'octobre 1999 et février 1990 à peine plus bas. Ce niveau est enterré d'une quarantaine de cm. Il confirme que l'eau atteignait à peine le pied de la façade Sud. Donc débordement ou remontée de nappe? — fiabilité moyenne malgré la précision.

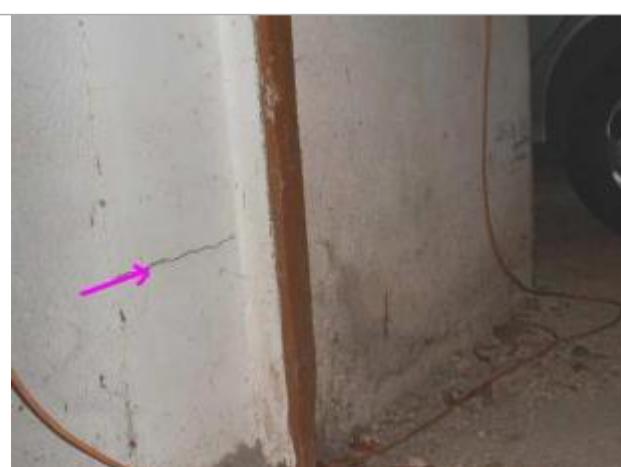
Photo du repère

**2010**Nature de l'inondation : **Débordement de cours d'eau**Nature du repère : **Marque peinture ou encre**
