Commune : ETUZ

Rivière : L' Ognon

Jardin au 9 rue des Près

Unité de gestion : Saône-Doubs**Code :** 250GNDT25_S_101**Date de mise à jour :** 21/05/2025**Auteur :** EPTB Saône et Doubs

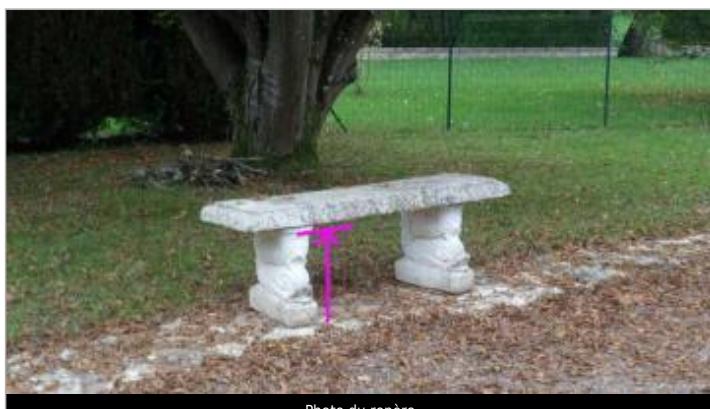
Photo du repère

Nature du repère : Témoignage oral

Commentaires : Au maximum, l'eau est arrivée quelques cm sous la sous-face du banc. Cette crue à eu lieu il y a de nombreuses années, La sous-face du banc à une hauteur de 44 cm.
