Commune : **CHEVROZ**

Rivière : **L' Ognon**

**Chemin de l'île, à l'angle du mur derrière la maison au 1 impasse du château (la porte a été murée, le massif refait et un nouveau lampadaire)**

Code : 25OGNDT25\_S\_117

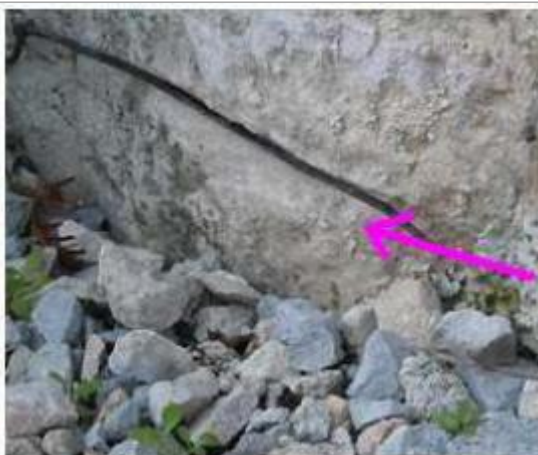
Photo du repère

**Commentaires** : ou 1955 ? D'après le propriétaire de la maison au carrefour, l'eau à atteint le pied du muret (quelques cm au-dessus des cailloux visibles en 2012, au niveau de la racine. Repère fait par un ancien propriétaire de l'ancienne papeterie près de l'Ognon, qui avait fait graver une plaque pour la sceller ici. Pour la date (1955), elle à vu avec le maire de Voray (à vérifier - 1953 ?).
