Commune : VORAY-SUR-L'OGNON

Rivière : L' Ognon

**FICHE DE REPÈRE DE CRUE**

**Laisse n° 2**  
Crue de 1983

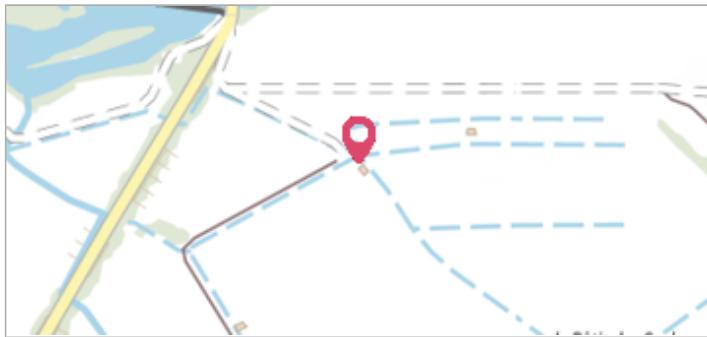
**Photo du site**

**Situation :**  
Le Patis des Coches.  
Et rive gauche, premier abri sur le chemin communal dans la vallée.

**Commentaire :**  
RN57 non déviée.  
Niveau de l'eau atteignant le bas du toit de l'abri.  
Précision de la laisse de crue : +/- 30 cm.  
Situé à l'aval du pont de la RD31 dont les ouvertures sont potentiellement sujettes à embâcle.

**Cote de la laisse de crue : 218,30 m**

**Commentaires :** ou 1983 ? Niveau du bas du toit de l'abri. Source étude LGV Rhin-Rhône. Au regard de la cote importante, il pourrait s'agir de la crue de décembre 1982. La cote de 218,3 parait forte.
