Commune : **VORAY-SUR-L'OGNON** | Rivière : **L' Ognon**

**30 rue basse, jardin**

**Unité de gestion :** Saône-Doubs  
**Code :** 25OGNDT25\_S\_128 **Date de mise à jour :** 21/05/2025  
**Auteur :** EPTB Saône et Doubs

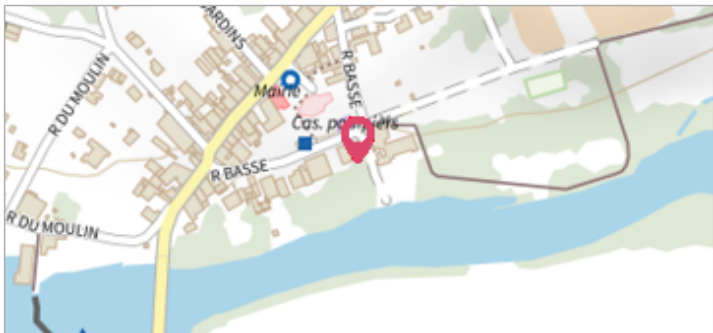
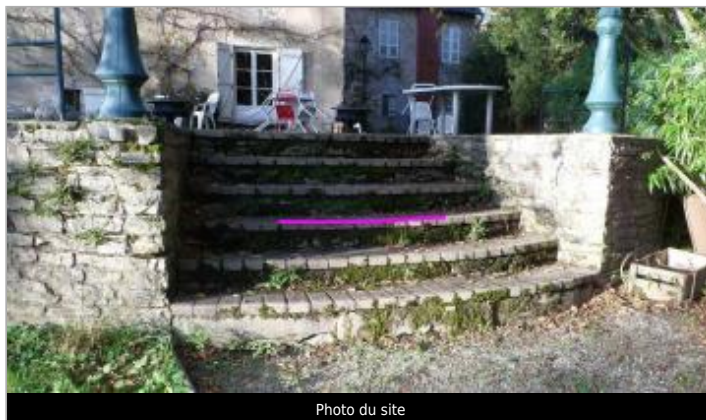
Photo du site

**Commentaires :** L'eau est arrivée au niveau de la troisième marche de l'escalier du jardin. Niveau observé vers 1990. Ce Repère est situé 70cm au-dessus du TN devant l'escalier. En dehors de cette crue, l'eau n'a pas dépassé la deuxième marche.

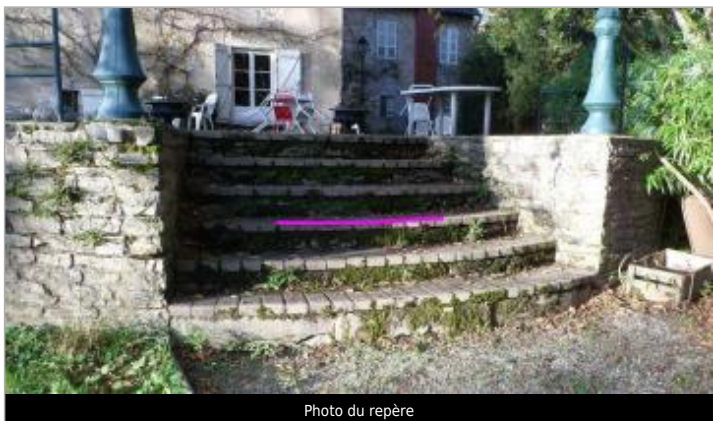
Photo du repère

**Maximum de l'inondation :** Oui  
**Visibilité :** Non **État du repère :** Non renseigné  
**Pérennité :** Non renseigné **Repère calculé :** Non renseigné  
**PHEC :** Non renseigné
