Commune : **VIEILLEY** | Rivière : **L' Ognon**

Intersection Rte de Cromary / Rte de palise

Unité de gestion : Saône-Doubs
Code : 25OGNDT25_S_136 **Date de mise à jour :** 21/05/2025
Auteur : EPTB Saône et Doubs

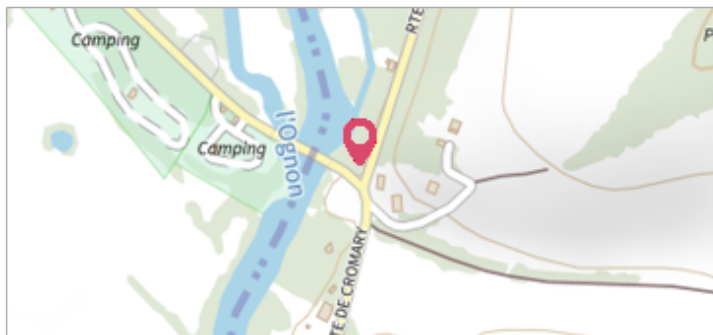
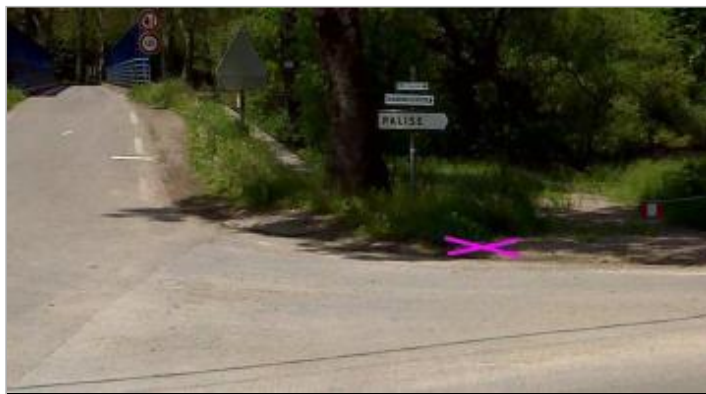
Photo du site

Commentaires : L'eau arrive jusqu'au bord de la route, au droit du point bas. Témoignage du riverain au 106, route de Cromary. Ce type d'inondation se produit régulièrement, parfois plusieurs fois par an.

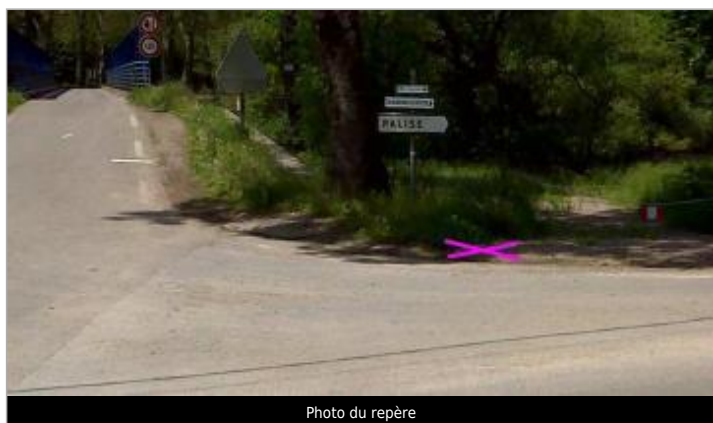
Photo du repère

Maximum de l'inondation : Oui
Visibilité : Non **État du repère :** Non renseigné
Pérennité : Non renseigné **Repère calculé :** Non renseigné
PHEC : Non renseigné
