Commune : **CROMARY**Rivière : **L' Ognon**

Intersection rue Tournante rue du Pont

Code : 250GNDT25_S_143

Auteur : EPTB Saône et Doubs

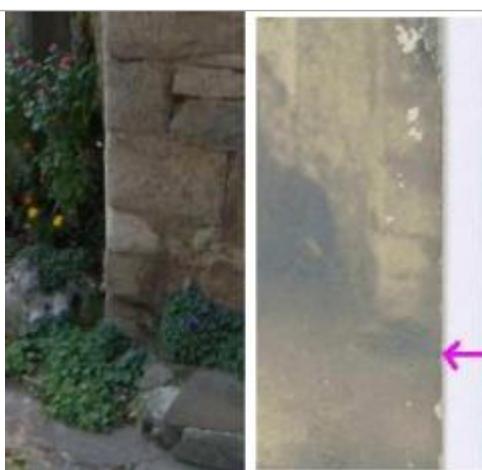
Photo du repère

**1910**Nature de l'inondation : **Débordement de cours d'eau**Nature du repère : **Photographie**

Commentaires : L'eau est arrivée au coin des rues du Pont et Tournante (on reconnaît les pierres de taille) + 15 cm env./TN. La pierre de taille du bas, de hauteur 25cm, est majoritairement immergée. Le TN à l'angle correspond approximativement au TN à 1m dans le prolongement de la façade Nord (rue en pente).
