Commune : **CROMARY** | Rivière : **L' Ognon**

## Intersection rue Tournante rue du Pont

**Unité de gestion :** Saône-Doubs  
**Code :** 25OGNDT25\_S\_143 **Date de mise à jour :** 21/05/2025  
**Auteur :** EPTB Saône et Doubs

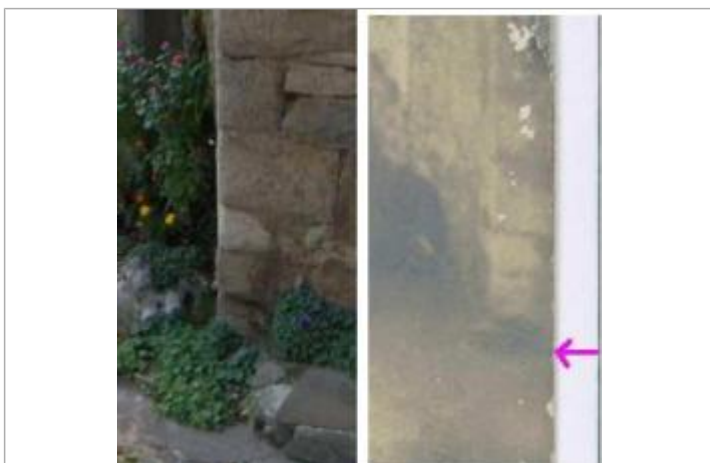
Photo du repère

**Commentaires :** L'eau est arrivée au coin des rues du Pont et Tournante (on reconnaît les pierres de taille) + 15 cm env./TN. La pierre de taille du bas, de hauteur 25cm, est majoritairement immergée. Le TN à l'angle correspond approximativement au TN à 1m dans le prolongement de la façade Nord (rue en pente).

**Maximum de l'inondation :** Oui  
**Visibilité :** Non **État du repère :** Non renseigné  
**Pérennité :** Non renseigné **Repère calculé :** Non renseigné  
**PHEC :** Non renseigné
