Commune : **CROMARY** | Rivière : **L' Ognon**

12 rue du Pont, escalier d'entrée

Unité de gestion : Saône-Doubs
 Code : 25OGNDT25_S_145 Date de mise à jour : 21/05/2025
 Auteur : EPTB Saône et Doubs

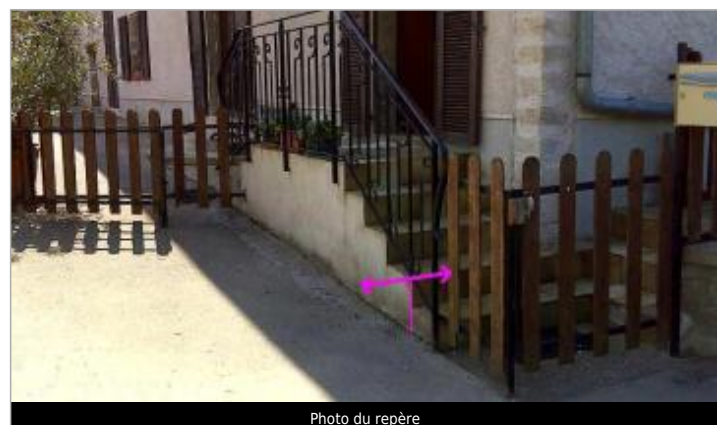
Photo du repère

Commentaires : Le 3 février 2013, l'eau est montée jusqu'à la deuxième marche de l'escalier. Repère à 31 cm au-dessus du TN.
