Commune : **CROMARY** | Rivière : **L' Ognon**

**12 rue du Pont, escalier d'entrée**

Unité de gestion : Saône-Doubs  
 Code : 25OGNDT25\_S\_145      Date de mise à jour : 21/05/2025  
 Auteur : EPTB Saône et Doubs

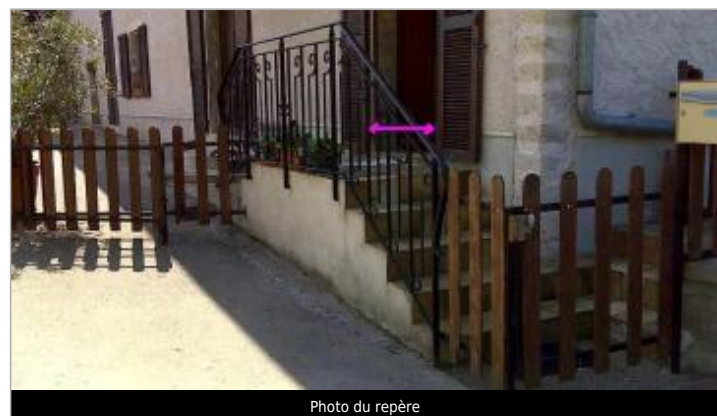
Photo du repère

**Commentaires :** Le 18 décembre 1982, il y a eu jusqu'à 15 cm d'eau dans la maison. (105 cm au dessus du TN). Ce Repère est situé 74 cm au-dessus de celui de février 2013 (3 marches=55cm + seuil=4cm + 15cm). C'est la plus forte crue observée par la propriétaire.
