Commune : **CROMARY**Rivière : **L' Ognon****12 rue du Pont, escalier d'entrée****3** Repère(s) sur le site**GÉNÉRAL****Unité de gestion :** Saône-Doubs**Code :** 25OGNDT25_S_145**Date de mise à jour :** 21/05/2025**Auteur :** EPTB Saône et Doubs

GÉNÉRAL**Code :** 25OGNDT25_R_145_2**Date de mise à jour :****Auteur :** EPTB Saône et Doubs

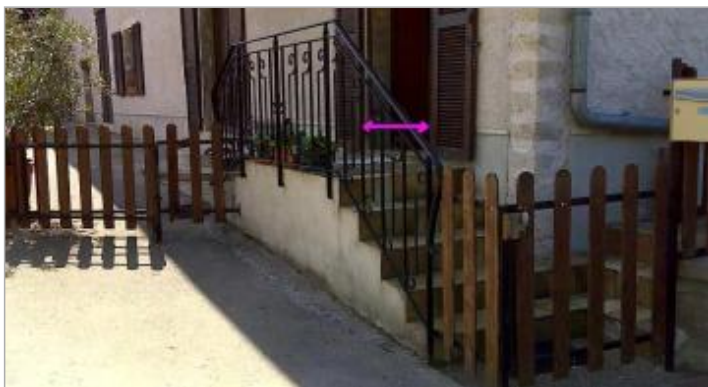
Photo du repère

**18 décembre 1982**Nature de l'inondation : **Débordement de cours d'eau**Nature du repère : **Témoignage oral**

Commentaires : Le 18 décembre 1982, il y a eu jusqu'à 15 cm d'eau dans la maison. (105 cm au dessus du TN). Ce Repère est situé 74 cm au-dessus de celui de février 2013 (3 marches=55cm + seuil=4cm + 15cm). C'est la plus forte crue observée par la propriétaire.

MARQUE**Maximum de l'inondation :** Oui**Visibilité :** Non**État du repère :** Non renseigné**Pérennité :** Non renseigné**Repère calculé :** Non renseigné**PHEC :** Non renseigné
