Commune : **BEAUMOTTE-AUBERTANS**Rivière : **L' Ognon****Four extérieur dans le jardin de l'association au bout de la rue de la Baume****1** Repère(s) sur le site**GÉNÉRAL****Unité de gestion :** Saône-Doubs**Code :** 25OGNDT25\_S\_193**Date de mise à jour :** 21/05/2025**Auteur :** EPTB Saône et Doubs

**GÉNÉRAL****Code :** 25OGNDT25\_R\_193\_1**Date de mise à jour :****Auteur :** EPTB Saône et Doubs

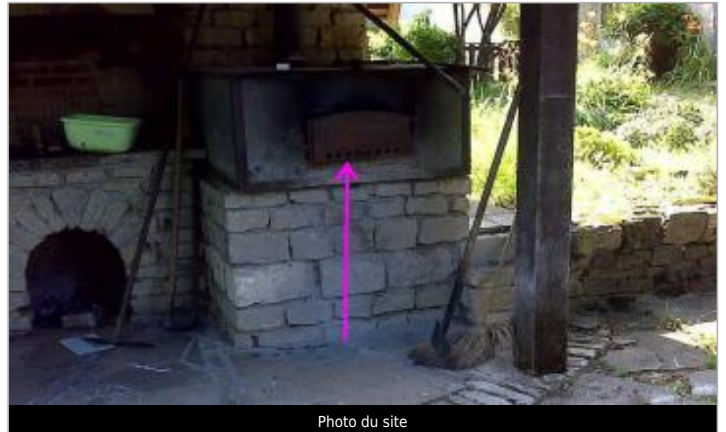
Photo du site

**Commentaires :** L'eau est arrivée au bas de la porte du four = 85cm depuis le sol. Crue la plus forte depuis leur arrivée en 2005. à entendu dire qu'avant, il y avait eu de l'eau « jusqu'au genou » dans la maison (cf fiche dédiée).

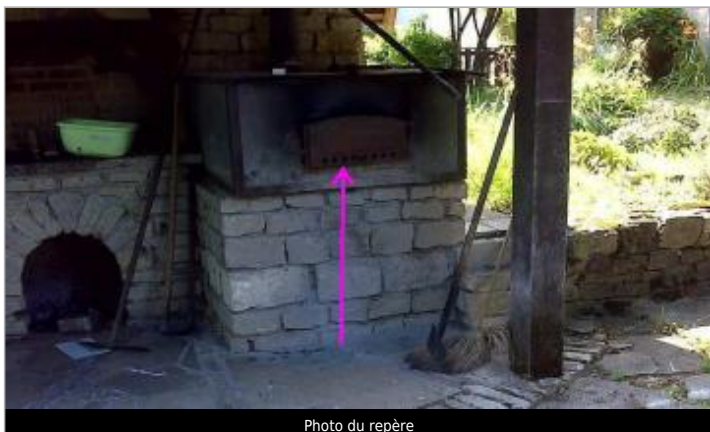
Photo du repère

**MARQUE****Maximum de l'inondation :** Oui**Visibilité :** Non**État du repère :** Non renseigné**Pérennité :** Non renseigné**Repère calculé :** Non renseigné**PHEC :** Non renseigné
