Commune : **CENANS**Rivière : **L' Ognon****Maison au bout de la rue du Lavoir****2** Repère(s) sur le site**GÉNÉRAL****Unité de gestion :** Saône-Doubs**Code :** 25OGNDT25\_S\_206**Date de mise à jour :** 21/05/2025**Auteur :** EPTB Saône et Doubs

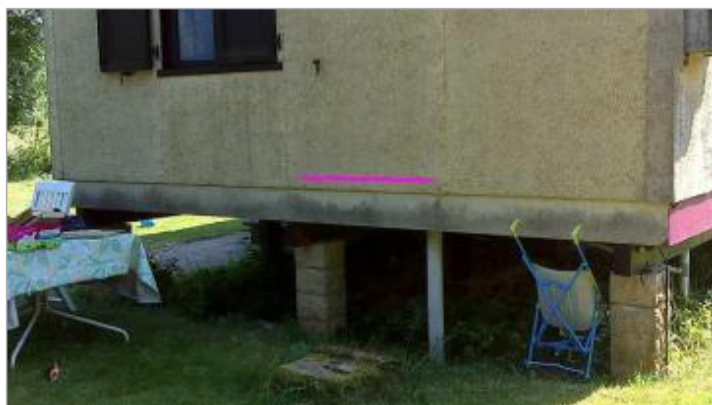
Photo du repère

**Date inconnue ou approximative**Nature de l'inondation : **Débordement de cours d'eau**Nature du repère : **Témoignage oral****Commentaires :** La maison est sur pilotis. L'eau a légèrement dépassé le trait supérieur de la plateforme de la maison. H=1,15m. Le témoin est là depuis 1976. Crue la plus forte observée. Niveau supérieur de 35cm à la crue de 2010, donc ce n'est vraisemblablement pas 1982 ou 1990 (différence >1m au pont de Cenans...).**GÉNÉRAL****Code :** 25OGNDT25\_R\_206\_1**Date de mise à jour :****Auteur :** EPTB Saône et Doubs

**MARQUE****Maximum de l'inondation :** Oui**Visibilité :** Non**État du repère :** Non renseigné**Pérennité :** Non renseigné**Repère calculé :** Non renseigné**PHEC :** Non renseigné
