Commune : CENANS

Rivière : L' Ognon

## Maison au bout de la rue du Lavoir

**Unité de gestion :** Saône-Doubs**Code :** 250GNDT25\_S\_206**Date de mise à jour :** 21/05/2025**Auteur :** EPTB Saône et Doubs

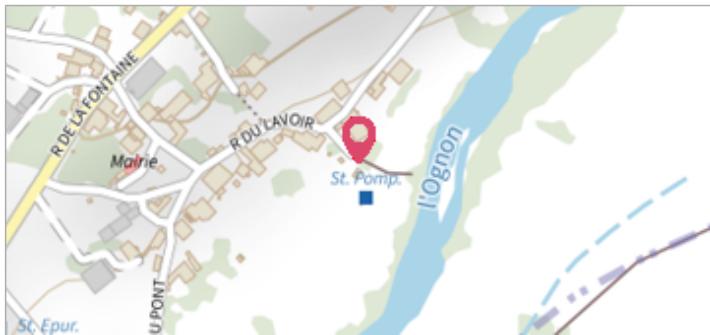
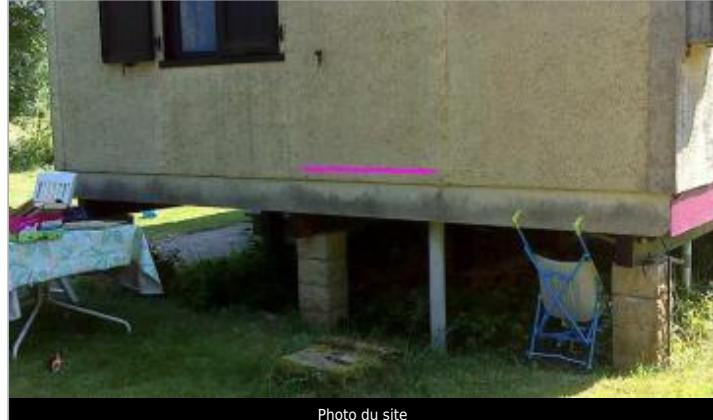
Photo du site

**Commentaires :** La maison est sur pilotis. L'eau a légèrement dépassé le trait supérieur de la plateforme de la maison. H=1,15m. Le témoin est là depuis 1976. Crue la plus forte observée. Niveau supérieur de 35cm à la crue de 2010, donc ce n'est vraisemblablement pas 1982 ou 1990 (différence >1m au pont de Cenans...).

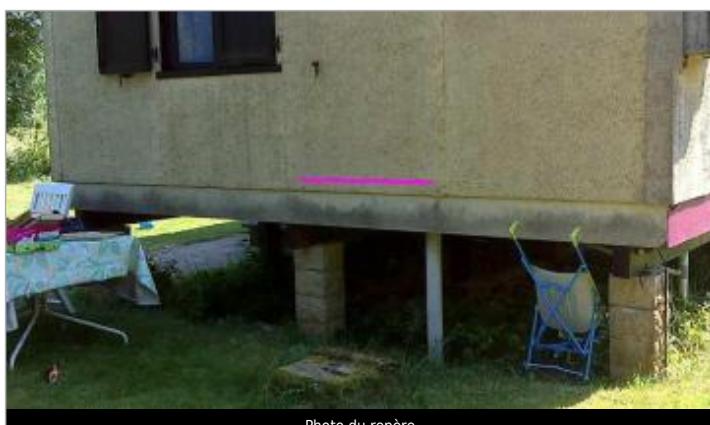
Photo du repère

**Maximum de l'inondation :** Oui**Visibilité :** Non**État du repère :** Non renseigné**Pérennité :** Non renseigné**Repère calculé :** Non renseigné**PHEC :** Non renseigné
