Commune : **LARIANS-ET-MUNANS**Rivière : **L' Ognon**

## Entrée du bâtiment du stade

**1** Repère(s) sur le site**GÉNÉRAL****Unité de gestion :** Saône-Doubs**Code :** 250GNDT25\_S\_219**Date de mise à jour :** 21/05/2025**Auteur :** EPTB Saône et Doubs

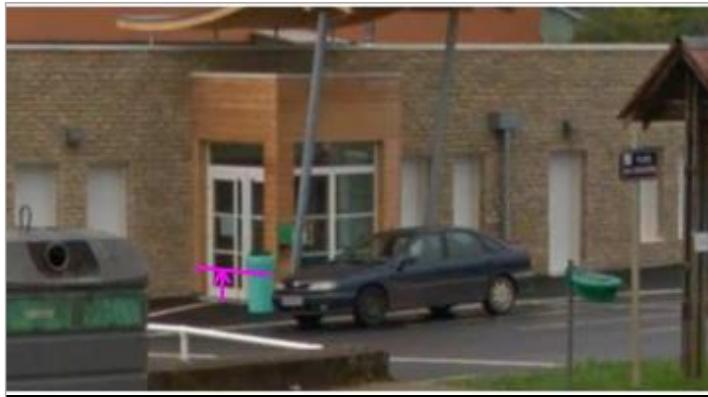
Photo du repère

Nature de l'inondation : **Débordement de cours d'eau**Nature du repère : **Témoignage oral****Commentaires :** Il y a eu 60cm d'eau contre les portes du gymnase. Mais le plancher a été surélevé partout de 18cm.**GÉNÉRAL****Code :** 250GNDT25\_R\_219\_1**Date de mise à jour :****Auteur :** EPTB Saône et Doubs

**MARQUE****Maximum de l'inondation :** Oui**Visibilité :** Non**État du repère :** Non renseigné**Pérennité :** Non renseigné**Repère calculé :** Non renseigné**PHEC :** Non renseigné**SOURCE DE REPÉRAGE : COMPILATION DE LAISSES RELEVÉES SUR L'OGNON RÉALISÉE PAR L'EPTB SAÔNE-DOUBS POUR LA DDT25 -****Type de repérage :** Source bibliographique**Organisme :** DDT 25
