Commune : **LARIANS-ET-MUNANS** | Rivière : **L' Ognon**

**Entrée du bâtiment du stade**

**Unité de gestion :** Saône-Doubs  
**Code :** 25OGNDT25\_S\_219      **Date de mise à jour :** 21/05/2025  
**Auteur :** EPTB Saône et Doubs

**Code :** 25OGNDT25\_R\_219\_1      **Date de mise à jour :** 24/07/2025  
**Auteur :** EPTB Saône et Doubs

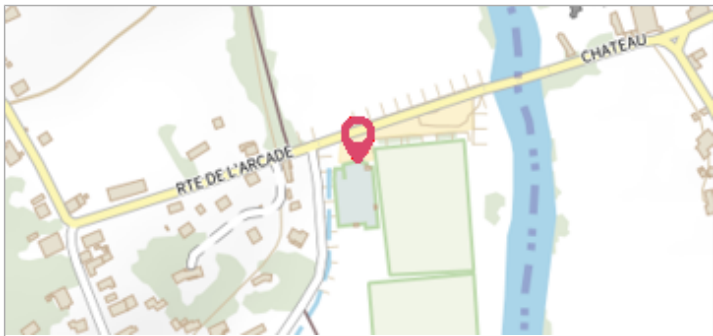
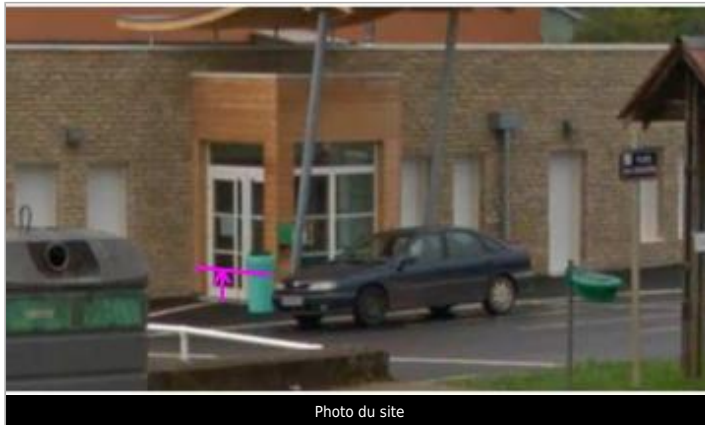
Photo du site

**Commentaires :** Il y a eu 60cm d'eau contre les portes du gymnase. Mais le plancher à été surélevé partout de 18cm.

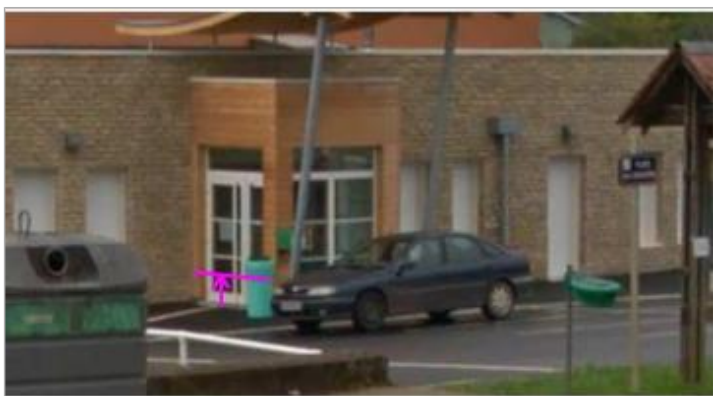
Photo du repère

**Maximum de l'inondation :** Oui  
**Visibilité :** Non      **État du repère :** Non renseigné  
**Pérennité :** Non renseigné      **Repère calculé :** Non renseigné  
**PHEC :** Non renseigné
