Commune : **CENDREY** | Rivière : **L' Ognon**

5 rue de Rougemont.

Unité de gestion : Saône-Doubs
 Code : 25OGNDT25_S_222 Date de mise à jour : 21/05/2025
 Auteur : EPTB Saône et Doubs

Code : 25OGNDT25_R_222_1 Date de mise à jour : 21/05/2025
 Auteur : EPTB Saône et Doubs

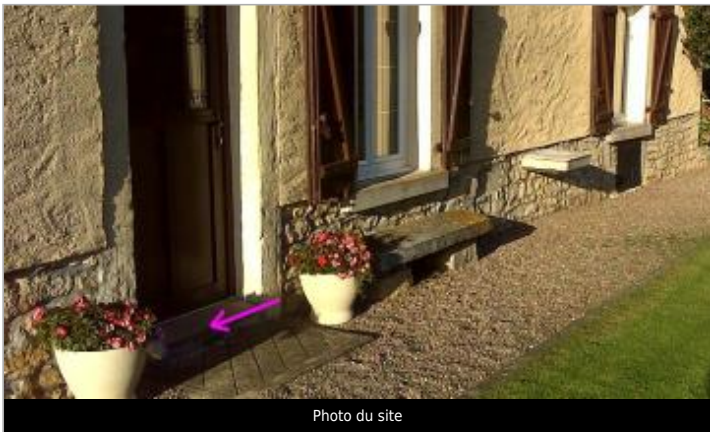
Photo du site

Commentaires : doute sur la date. Le propriétaire à vu au maximum, l'eau arriver au seuil de l'entrée (+10cm sur TN). Ne sait plus quand (1999 d'après étude Sogreah). De temps en temps, l'eau arrive à la fenêtre de cuisine (à droite). L'eau vient de l'Ognon et du ruisseau (la Beune). Quand ce dernier déborde, la route est submergée au virage.

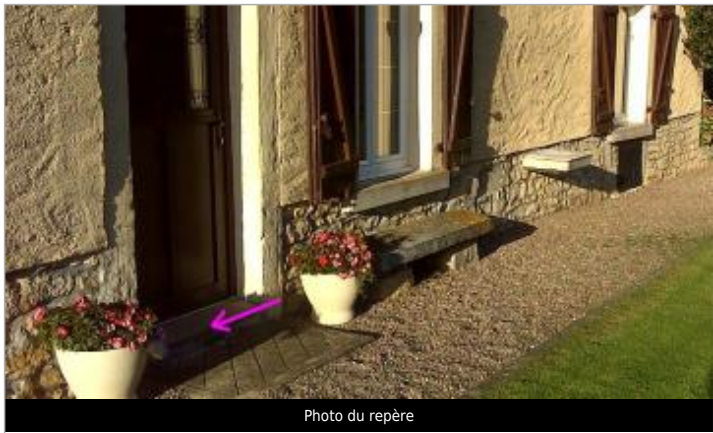
Photo du repère

Maximum de l'inondation : Oui
 Visibilité : Non État du repère : Non renseigné
 Pérennité : Non renseigné Repère calculé : Non renseigné
 PHEC : Non renseigné
