Commune : **OLLANS**

Rivière : **L' Ognon**

Façade ouest du château d'Ollans

Code : 25OGNDT25_S_224

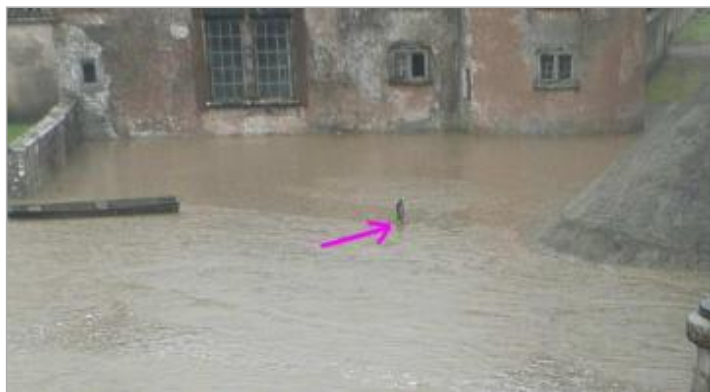
Photo du repère

Commentaires : L'eau à atteint/dépassé la base du panneau en bordure de l'Ognon. photo EPTB Saône-Doubs 7/12/10 16h (pointe à Beaumotte-Aubertans à 21h30)

Maximum de l'inondation : Oui
