Commune : OLLANS

Rivière : L' Ognon

## Angle sud-ouest du rempart du château d'Ollans

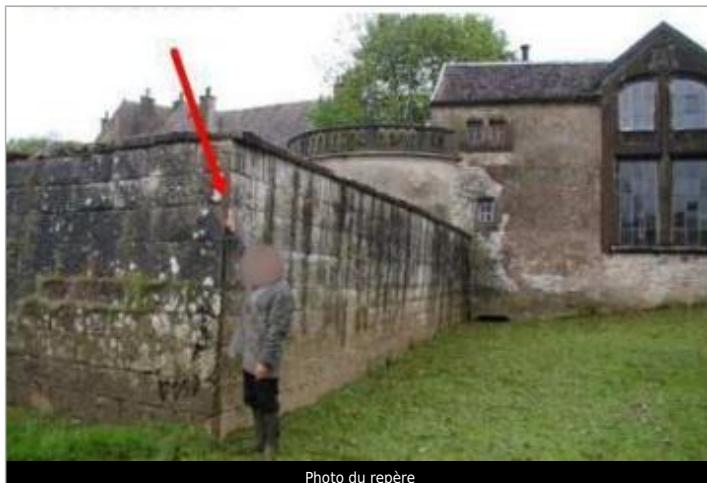
Photo du repère

**Commentaires :** Ou 1990 ? (Doute sur la date). Le niveau à mesurer est le niveau inférieur de la 2<sup>me</sup> rangée de pierre en partant du haut. Hauteur du TN voisine de 2,2m. Repérage Sogreah pour DDT70, avril 2003. Ce pourrait être plutôt la crue de 1990 (cf photo maire d'Ollans)
