Commune : **OLLANS** | Rivière : **L' Ognon**

## Angle sud-ouest du rempart du château d'Ollans

**Unité de gestion :** Saône-Doubs  
**Code :** 25OGNDT25\_S\_225 **Date de mise à jour :** 21/05/2025  
**Auteur :** EPTB Saône et Doubs

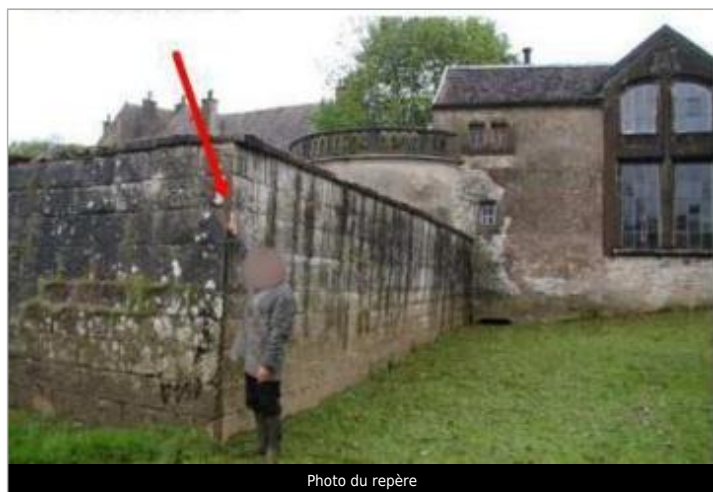
Photo du repère

**Commentaires :** Ou 1990 ? (Doute sur la date). Le niveau à mesurer est le niveau inférieur de la 2<sup>ème</sup> rangée de pierre en partant du haut. Hauteur du TN voisine de 2,2m. Repérage Sogreah pour DDT70, avril 2003. Ce pourrait être plutôt la crue de 1990 (cf photo maire d'Ollans)

**Maximum de l'inondation :** Oui  
**Visibilité :** Non **État du repère :** Non renseigné  
**Pérennité :** Non renseigné **Repère calculé :** Non renseigné  
**PHEC :** Non renseigné
