Commune : **BESNANS** | Rivière : **L' Ognon**

Aire de pic-nique à la sortie nord du village

Unité de gestion : Saône-Doubs
Code : 25OGNDT25_S_239 **Date de mise à jour :** 21/05/2025
Auteur : EPTB Saône et Doubs

Code : 25OGNDT25_R_239_1 **Date de mise à jour :** 24/07/2025
Auteur : EPTB Saône et Doubs

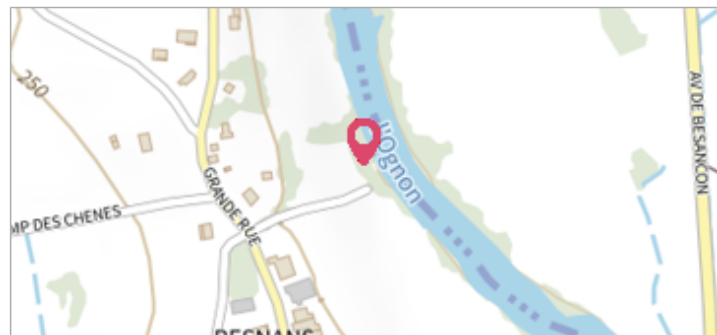
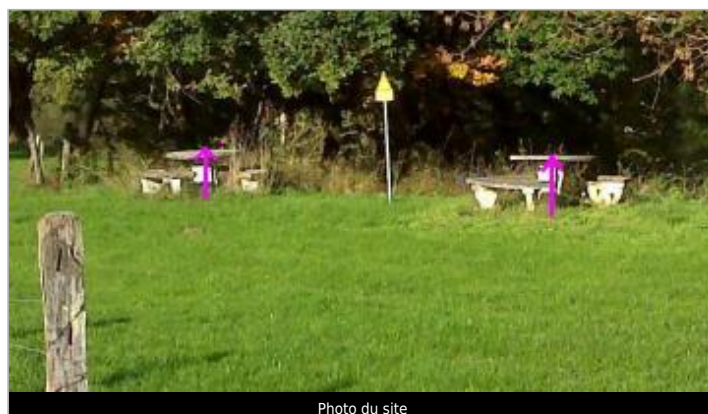
Photo du site

Commentaires : Date inconnue. Une année, l'eau à recouvert les tables en ciment (H=77cm, léger terre-plein de 5-10cm). Témoignage d'un habitant de Besnans. Date de crue inconnue, peut-être dans les années 80 ou début 90.

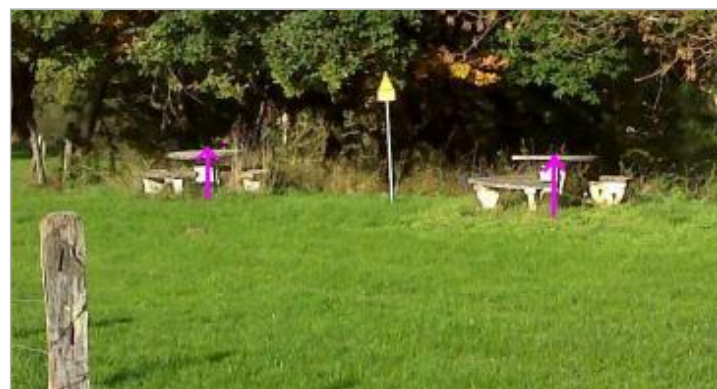
Photo du repère

Maximum de l'inondation : Oui
Visibilité : Non **État du repère :** Non renseigné
Pérennité : Non renseigné **Repère calculé :** Non renseigné
PHEC : Non renseigné
