Commune : **THIEFFRANS**Rivière : **L' Ognon****Numéro 4 RD49, porte donnant côté rivière****2** Repère(s) sur le site**GÉNÉRAL****Unité de gestion :** Saône-Doubs**Code :** 25OGNDT25_S_270**Date de mise à jour :** 21/05/2025**Auteur :** EPTB Saône et Doubs

GÉNÉRAL**Code :** 25OGNDT25_R_270_1**Date de mise à jour :****Auteur :** EPTB Saône et Doubs

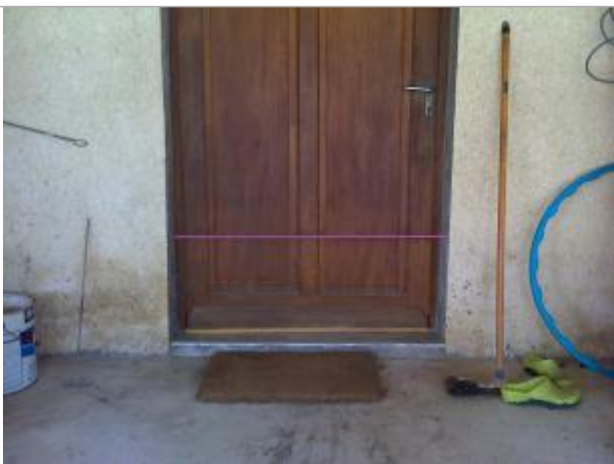
Photo du repère

**1983**Nature de l'inondation : **Débordement de cours d'eau**Nature du repère : **Marque peinture ou encre**

Commentaires : Ou 1982 ? L'eau est montée à 40cm au dessus de la dalle (soit 75cm au dessus de TN) selon une marque laissée par l'eau sur une porte. Témoignage du propriétaire en 2014, cette marque lui à été expliquée par l'ancien propriétaire. Depuis son arrivée il n'a constaté que la crue de 2010. Peu fiable, car inférieure à 1990 et à peine supérieure à 2010.

MARQUE**Maximum de l'inondation :** Oui**Visibilité :** Non**État du repère :** Non renseigné**Pérennité :** Non renseigné**Repère calculé :** Non renseigné**PHEC :** Non renseigné
