Commune : **LES AYNANS** | Rivière : **L' Ognon**

**5 impasse du Moulin**

Unité de gestion : Saône-Doubs  
 Code : 25OGNDT25\_S\_311 Date de mise à jour : 21/05/2025  
 Auteur : EPTB Saône et Doubs

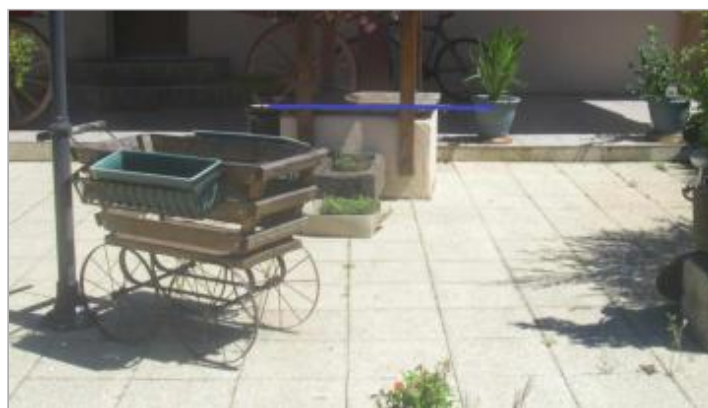
Photo du site

**Commentaires :** Même niveau en 1970. L'eau est arrivée à 40 cm de hauteur dans la maison en face (n°8), soit à hauteur du puits dans la maison au numéro 5.

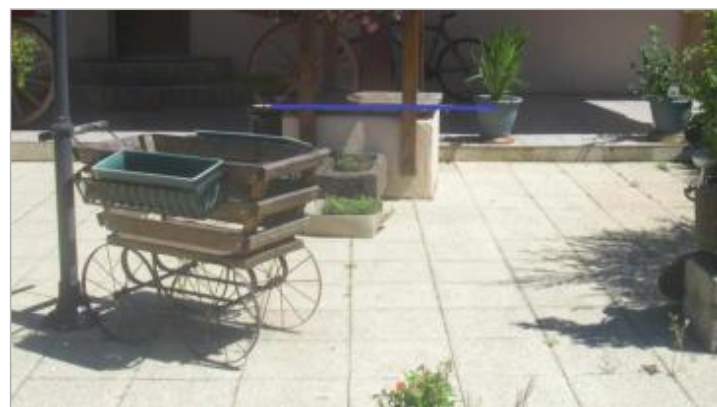
Photo du repère

**1999** Nature de l'inondation : **Débordement de cours d'eau** Nature du repère : **Témoignage oral**

Maximum de l'inondation : Oui  
 Visibilité : Non État du repère : Non renseigné  
 Pérennité : Non renseigné Repère calculé : Non renseigné  
 PHEC : Non renseigné
