Commune : **DUCEY-LES CHERIS**Rivière : **La Selune****Mur de l'abri "Station de comptage des poissons", sur le parking de l'hôtel.**

**2** Repère(s) sur le site**GÉNÉRAL****Unité de gestion :** Seine aval-Côtiers Normands**Code :** WEB\_S\_202507072200 **Date de mise à jour :** 05/09/2025**Auteur :** L.Sollacaro\_CAMSMN

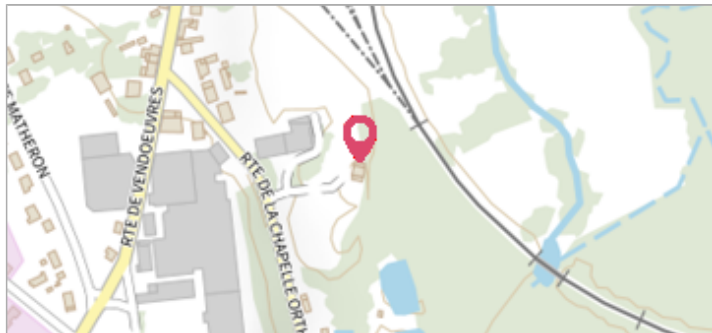
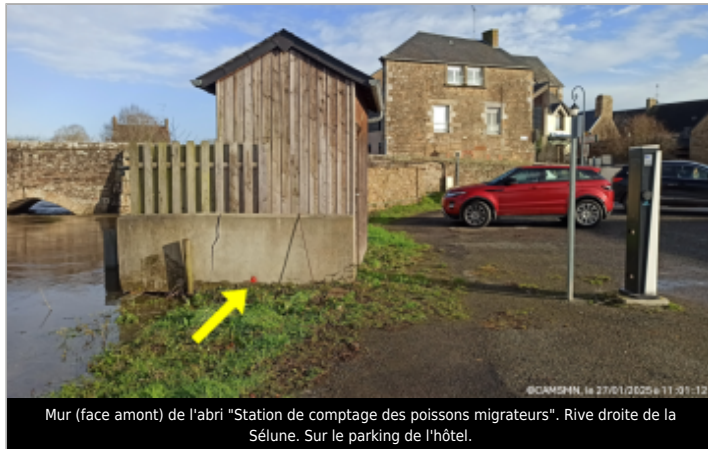
**Commentaires :** Mur béton de l'abri "Station de comptage des poissons migrateurs" en rive droite de la Sélune. Face du mur : amont du cours d'eau. L'abri se situe sur le parking de l'hôtel "Moulin de Ducey", à côté des bornes de recharge électrique.

Mur (face amont) de l'abri "Station de comptage des poissons migrateurs". Rive droite de la Sélune. Sur le parking de l'hôtel.

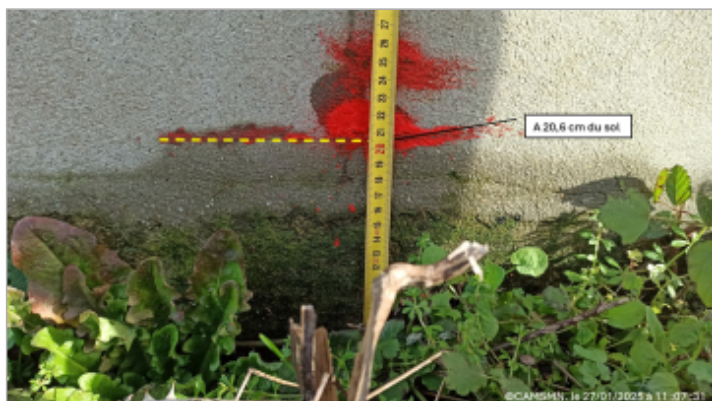
Nature de l'inondation : **Débordement de cours d'eau**Nature du repère : **Laisse d'inondation****Commentaires :** Trace d'humidité (laisse de crue) sur le mur, matérialisé par un trait de peinture rouge, à 20,6 cm du sol.**GÉNÉRAL****Code :** WEB\_R\_202507074647**Date de mise à jour :****Auteur :** L.Sollacaro\_CAMSMN

Marque d'humidité (laisse de crue) matérialisée par une marque horizontale de peinture rouge, à 20,6 cm du sol.

**SOURCE DE REPÉRAGE :** VISITE DE TERRAIN CAMSMN - 10/01/2025**Type de repérage :** Campagne de terrain post-inondation**DGPS. RÉFÉRENCE NIVELÉE :** SOL ENHERBÉ AU PIED DU MUR (SITE). LC MESURÉE À 20,6 CM DU SOL. - 27/01/2025**Méthode :** GPS**Organisme :** Communauté d'agglomération**Référence nivelée :** Autre type de référence**Description référence du repère :** Sol enherbé au pied du mur**Système altimétrique :** NGF IGN 1969 (système normal)**Altitude de la référence (en m) :** 9.530 m**Différence entre le niveau d'eau et la référence (en m) :** 0.206 m**Altitude calculée de l'eau (en m) :** 9.736

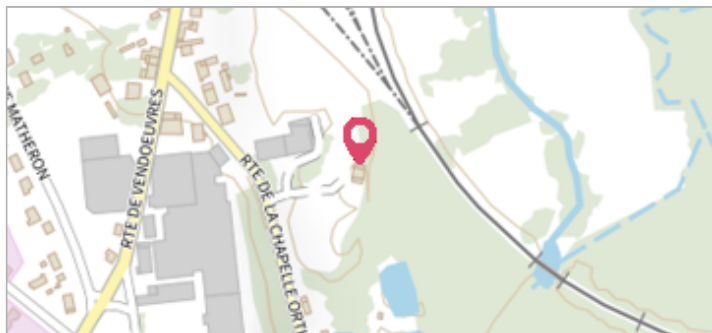
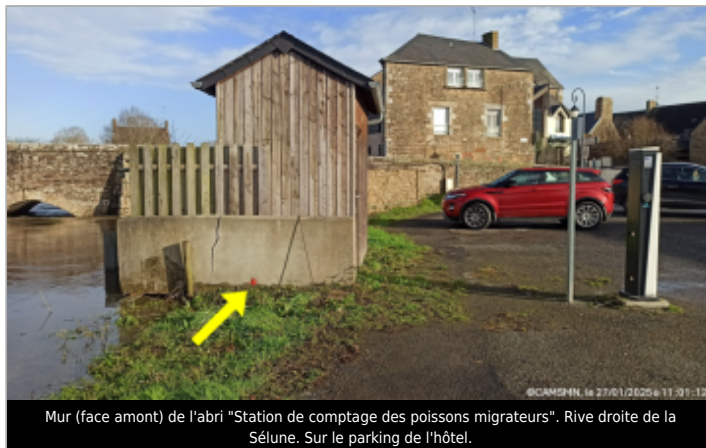
**Commentaires :** Mur béton de l'abri "Station de comptage des poissons migrateurs" en rive droite de la Sélune. Face du mur : amont du cours d'eau. L'abri se situe sur le parking de l'hôtel "Moulin de Ducey", à côté des bornes de recharge électrique.

Mur (face amont) de l'abri "Station de comptage des poissons migrateurs". Rive droite de la Sélune. Sur le parking de l'hôtel.

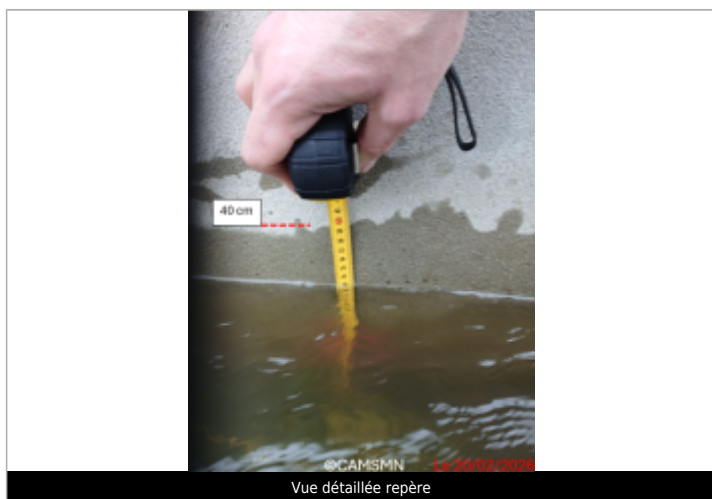
Vue détaillée repère

Nature de l'inondation : **Débordement de cours d'eau**Nature du repère : **Laisse d'inondation****GÉNÉRAL****Code :** WEB\_R\_202602251753**Date de mise à jour :****Auteur :** A\_SINOQUET\_CAMSMN

**SOURCE DE REPÉRAGE : CAMPAGNE DE TERRAIN POST-INONDATION DE LA CRUE DU 19/02/26 - 20/02/2026****Type de repérage :** Campagne de terrain post-inondation**Organisme(s) :** Communauté d'agglomération**MARQUE D'HUMIDITÉ - 20/02/2026****Méthode :** Nivellement direct**Organisme :** Communauté d'agglomération**Commentaires sur le nivellement :** Repère à la peinture de la crue de janvier 2025 visible sur la photo**Référence nivelée :** Marque d'inondation**Description référence du repère :** Sol du parking**Système altimétrique :** NGF IGN 1969 (système normal)**Altitude de la référence (en m) :** 8.610 m**Différence entre le niveau d'eau et la référence (en m) :** 0.400 m**Altitude calculée de l'eau (en m) :** 9.01
