Commune : LE SOURN

Maison inondée par le ruisseau du moulin de Kerdisson affluent du Blavet

Unité de gestion : Vilaine-Côtiers Bretons**Code :** LS1_LESOURN**Date de mise à jour :** 31/07/2025**Auteur :** SPC VCB

Maison au 79 route de Saint-Michel à Le Sourn

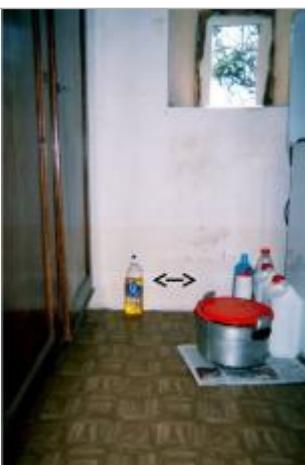
Intérieur de la maison et marque d'inondation de 2001

Méthode : Non renseigné**Commentaires sur le nivelllement :** 2001. Intérieur. Rez-de-chaussée de la maison. Marque encore visible (25 cm à partir du sol, soit niveau du liquide-vaisselle sur la photo du 11/10/2001)**Référence nivélée :** Autre type de référence**Description référence du repère :** sol à l'intérieur de la maison**Système altimétrique :** NGF IGN 1969 (système normal)**Différence entre le niveau d'eau et la référence (en m) :** 0.250 m

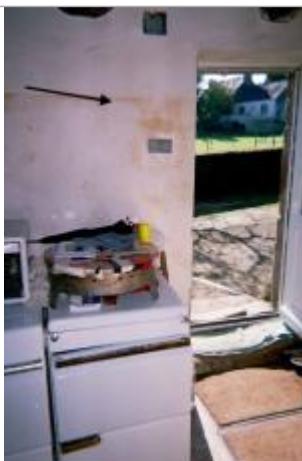
traces d'inondations dans la cuisine

Méthode : Non renseigné**Commentaires sur le nivelllement :** Lame d'eau : 43 cm à partir du sol dans la cuisine.**Référence nivellée :** Autre type de référence**Description référence du repère :** sol de la cuisine à l'intérieur de la maison**Système altimétrique :** NGF IGN 1969 (système normal)**Différence entre le niveau d'eau et la référence (en m) :** 0.430 m

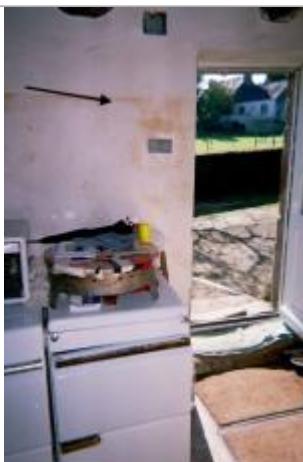
Marque de l'inondation indiquée par le témoin sur le mur de la cuisine

MARQUE SUR LE MUR DE LA CUISINE TOUJOURS PRÉSENT EN 2001

Méthode : Non renseigné**Commentaires sur le niveling :** Aucune crue n'est recensée en 1987 sur le Blavet et la marque sur le mur de la cuisine de l'inondation de 1987 toujours présente en 2001 beaucoup plus haute que les grandes crues de 1995 et 2001, interroge. A noter que le petit ruisseau, affluent du Blavet, n'est pas équipé en station hydrométrique.**Référence nivélée :** Autre type de référence**Description référence du repère :** sol de la cuisine au droit de la marque**Système altimétrique :** NGF IGN 1969 (système normal)**Déférence entre le niveau d'eau et la référence (en m) :** 1.740 m
