Commune : **LE SOURN**Rivière : **Le Blavet**

## Maison inondée par le ruisseau du moulin de Kerdisson affluent du Blavet

**Unité de gestion :** Vilaine-Côtiers Bretons**Code :** LS1\_LESOURN**Date de mise à jour :** 31/07/2025**Auteur :** SPC VCB

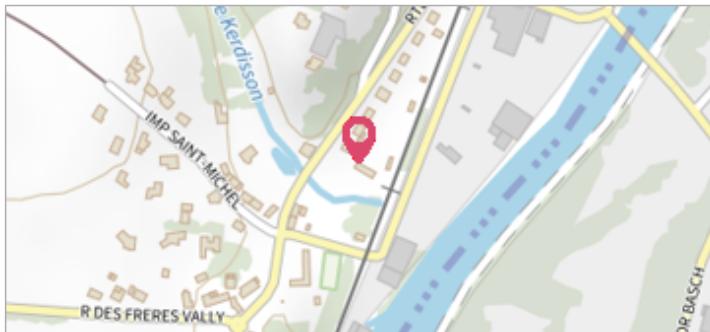
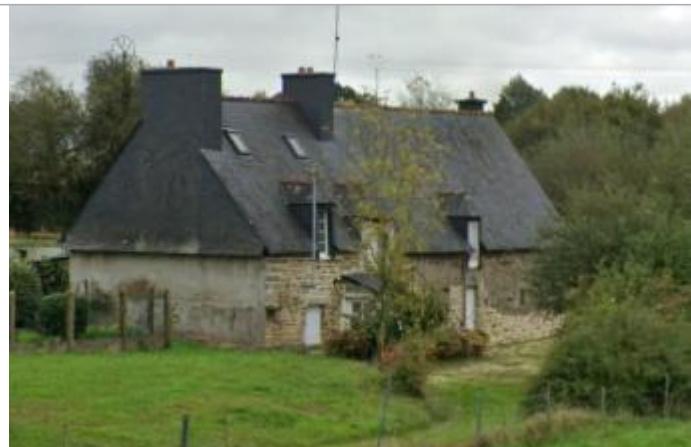
Maison au 79 route de Saint-Michel à Le Sourn

**12 décembre 2000**Nature de l'inondation : **Débordement de cours d'eau**Altitude calculée de l'eau : **non déterminé**Nature du repère : **Témoignage oral****Commentaires :** Le témoin indique que la crue de décembre 2000 était du même niveau que celle de janvier 2001

**Méthode :** Non renseigné**Commentaires sur le nivelllement :** Témoignage : Inondation par débordement du ruisseau uniquement (et non du Blavet séparé de la maison par une voie de chemin de fer surélevée) Le Blavet refoule dans le ruisseau par une buse

Même niveau qu'en 01.2001. Premier événement de débordement du ruisseau

**Référence nivellée :** Autre type de référence**Description référence du repère :** sol à l'intérieur de la maison**Système altimétrique :** NGF IGN 1969 (système normal)**Différence entre le niveau d'eau et la référence (en m) :** 0.250 m
