Commune : **LE SOURN**Rivière : **Le Blavet****Maison inondée par le ruisseau du moulin de Kerdisson affluent du Blavet****4** Repère(s) sur le site**GÉNÉRAL**

Code : LS1_LESOURN

Maison au 79 route de Saint-Michel à Le Sourn

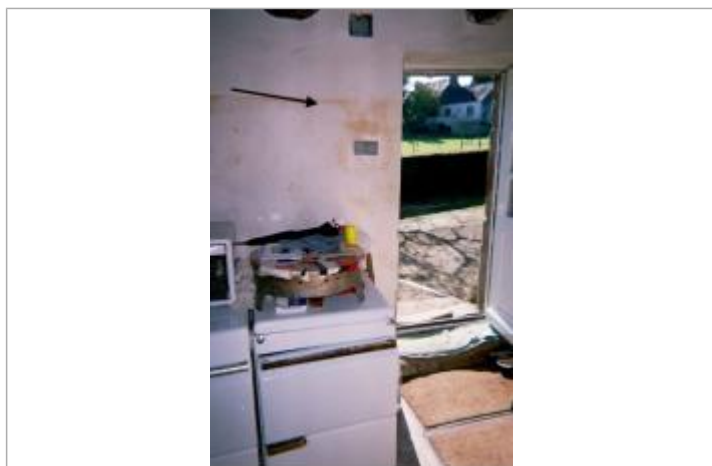
Commentaires sur le nivellement : lame d'eau : 43 cm à partir du sol dans la cuisine.

Différence entre le niveau d'eau et la référence (en m) : 0.430 m

traces d'inondations dans la cuisine
