Commune : **LE SOURN**Rivière : **Le Blavet****Maison inondée par le ruisseau du moulin de Kerdisson affluent du Blavet****4**

Code : LS1_LESOURN

Maison au 79 route de Saint-Michel à Le Sourn

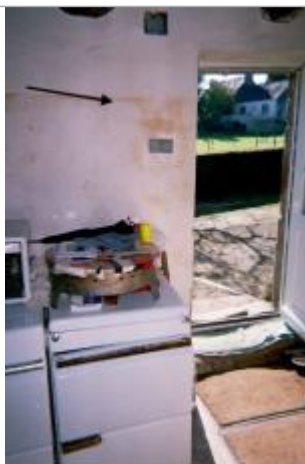
traces d'inondations dans la cuisine

Commentaires sur le nivellement : lame d'eau : 43 cm à partir du sol dans la cuisine.

Différence entre le niveau d'eau et la référence (en m) : 0.430 m
