Commune : **CHASSENEUIL-DU-POITOU**Rivière : **Le Clain**

Rue de Vert

Unité de gestion : Vienne-Charente-Atlantique**Code** : WEB_S_202508133846**Date de mise à jour** : 25/11/2025**Auteur** : EPTB_Vienne

Code : CHAS01**Date de mise à jour** :**Auteur** : EPTB_Vienne

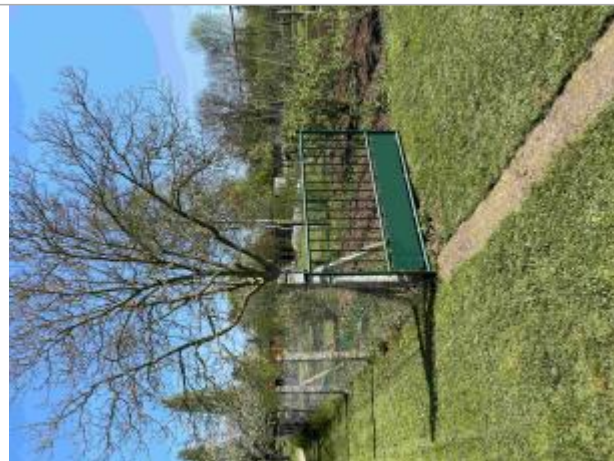
Vue sur le portail d'un jardin privé, repère visuel lors de crue du Clain
