Commune : **CHASSENEUIL-DU-POITOU**Rivière : **Le Clain**

Rue de Vert

Unité de gestion : Vienne-Charente-Atlantique**Code** : WEB_S_202508133846**Date de mise à jour** : 25/11/2025**Auteur** : EPTB_Vienne

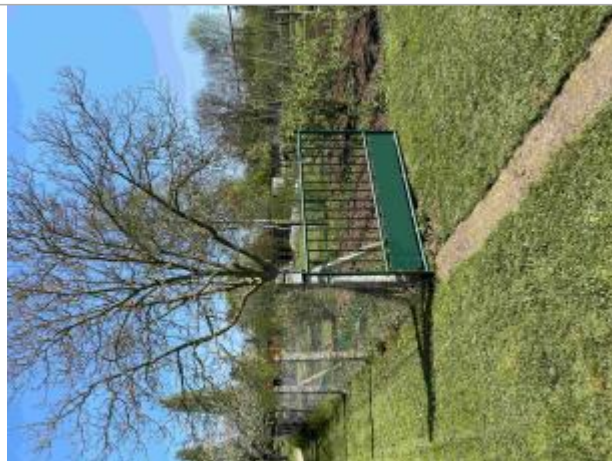
Commentaires : Le site est situé en face d'un jardin privé (plusieurs jardins se succèdent).**1** Repère(s) sur le site

Vue sur le portail d'un jardin privé, repère visuel lors de crue du Clain

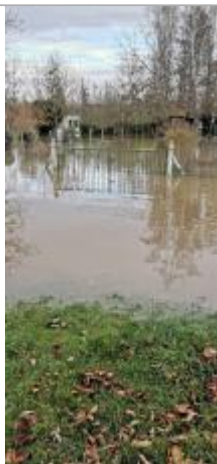
Photographie du repère CHAS01

Nature de l'inondation : **Débordement de cours d'eau**Nature du repère : **Photographie****Commentaires** : Il ne reste aucune trace, seulement une photographie de l'inondation accompagnée d'un témoignage oral. L'eau sur la photographie à une hauteur de 45 cm.

Maximum de l'inondation : Non renseigné**Visibilité** : Oui**État du repère** : Disparu**Pérennité** : Aucune**Repère calculé** : Non**PHEC** : Non**SOURCE DE REPÉRAGE** : RECENSEMENT DES REPÈRES DE CRUES PAR L'EPTB VIENNE - PHASE OPÉRATIONNELLE DU PAPI VIENNE-CLAIN - 10/04/2025**Type de repérage** : Campagne de terrain post-inondation**Organisme(s)** : Etablissement public du bassin de la Vienne
