Commune : **CHASSENEUIL-DU-POITOU**Rivière : **Le Clain**

Commentaires : Plusieurs repères datés sont visibles sur le mur extérieur de la propriété située au 4, rue du Champ de Foire. Ils font face au Clain.

SOURCE DE REPÉRAGE : RECENSEMENT DES REPÈRES DE CRUES PAR L'EPTB VIENNE - PHASE OPÉRATIONNELLE DU PAPI VIENNE-CLAIN - 10/04/2025

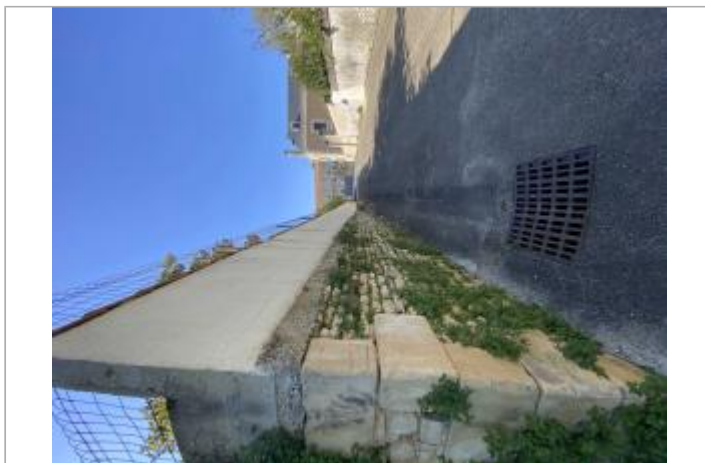
**1922**Nature de l'inondation : **Débordement de cours d'eau**Nature du repère : **Marque gravée**

Commentaires : Gravure dans la pierre datée de 1922 à environ 140 cm du sol, sur un mur à l'impasse de l'abreuvoir. Un retour du Service de Prévision des Crues appuie la crédibilité de l'année 1922 du repère.

État du repère : Mauvais

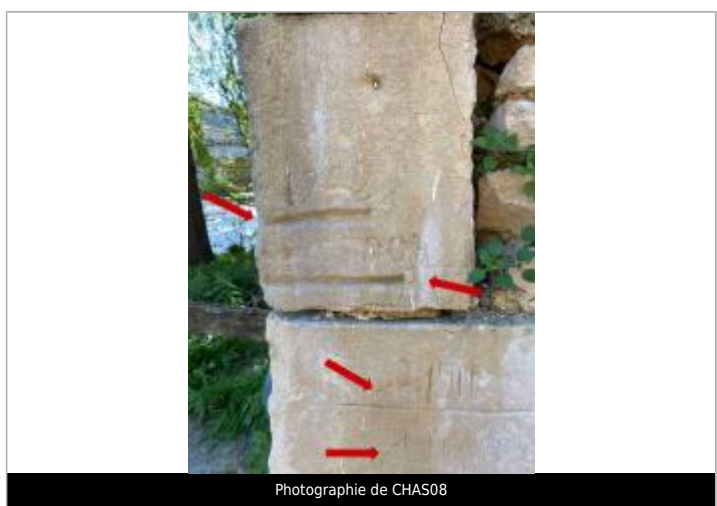
Code : CHAS08 **Date de mise à jour :** 26/11/2025
Auteur : EPTB_Vienne

Commentaires : Marque gravée dans la pierre et datée de 1991.

Texte : 1991
Maximum de l'inondation : Oui
Visibilité : Oui **État du repère :** Moyen
Pérennité : Moyenne **Repère calculé :** Non
PHEC : Non

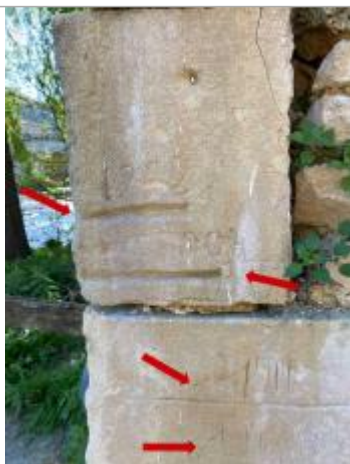
Photographie de CHAS06

Commentaires : Gravure datée de 1904, à environ 133 cm du sol. Un retour du Service de Prévision des Crues appuie la crédibilité de l'année 1904 du repère. La gravure reste cependant assez difficilement lisible.

Il pourrait également s'agir de 1994, année également crédible d'après le SPC.

État du repère : Mauvais
