Commune : CHASSENEUIL-DU-POITOU

Rivière : Le Clain

## Impasse de l'abreuvoir

### SOURCE DE REPÉRAGE : RECENSEMENT DES REPÈRES DE CRUES PAR L'EPTB VIENNE - PHASE OPÉRATIONNELLE DU PAPI VIENNE-CLAIN - 10/04/2025

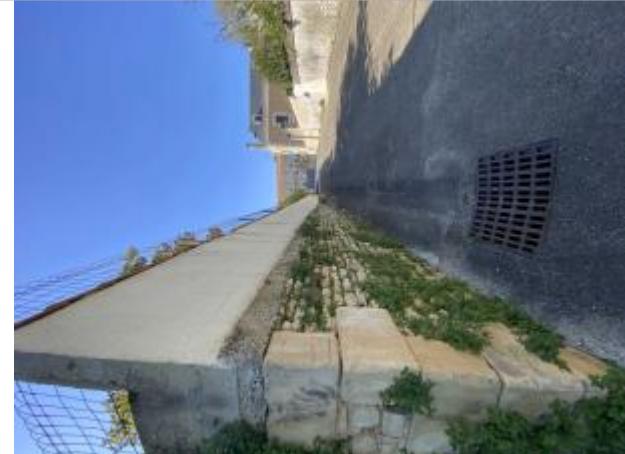
Impasse de l'abreuvoir

**Commentaires :** Plusieurs repères datés sont visibles sur le mur extérieur de la propriété située au 4, rue du Champ de Foire. Ils font face au Clain.

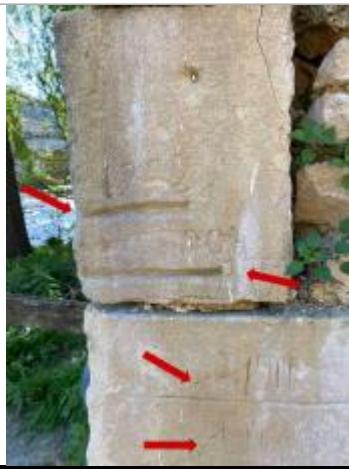
Photographie de CHAS05

**1922**Nature de l'inondation : **Débordement de cours d'eau**Nature du repère : **Marque gravée**

**Commentaires :** Gravure dans la pierre datée de 1922 à environ 140 cm du sol, sur un mur à l'impasse de l'abreuvoir. Un retour du Service de Prévision des Crues appuie la crédibilité de l'année 1922 du repère.

**Texte :** 1922**Maximum de l'inondation :** Oui**Visibilité :** Oui**État du repère :** Mauvais**Pérennité :** Moyenne**Repère calculé :** Non**PHEC :** Non

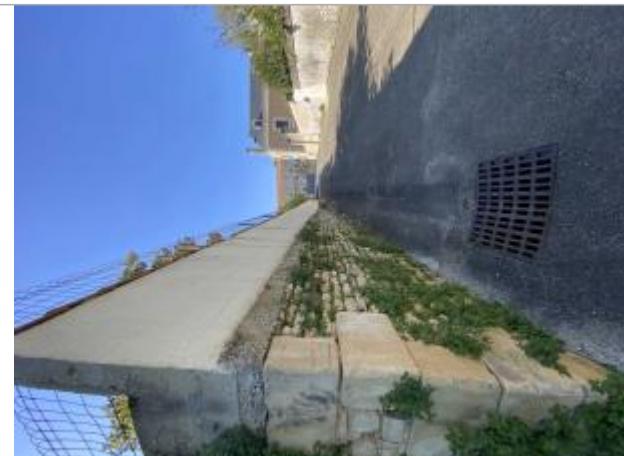
Impasse de l'Abreuvoir

**Commentaires :** Plusieurs repères datés sont visibles sur le mur extérieur de la propriété située au 4, rue du Champ de Foire. Ils font face au Clain.

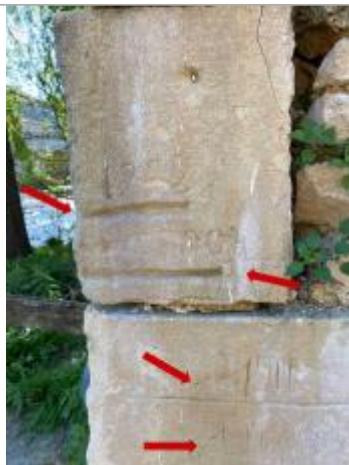
Photographie de CHAS07

**1911**Nature de l'inondation : **Débordement de cours d'eau**Nature du repère : **Marque gravée****Commentaires :** Gravure datée de 1911, à environ 117 cm du sol.

**Texte :** 1911**Maximum de l'inondation :** Oui**Visibilité :** Oui**État du repère :** Moyen**Pérennité :** Moyenne**Repère calculé :** Non**PHEC :** Non

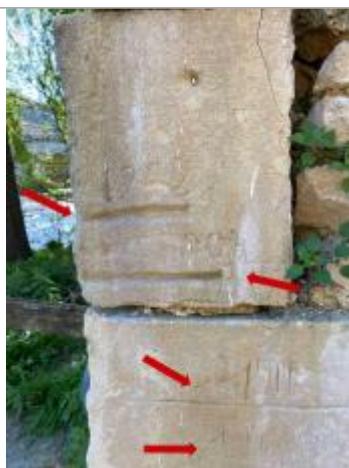
Photographie de CHAS08

**1991**Nature de l'inondation : **Débordement de cours d'eau**Nature du repère : **Marque gravée****Commentaires :** Marque gravée dans la pierre et datée de 1991.

**Texte :** 1991**Maximum de l'inondation :** Oui**Visibilité :** Oui**État du repère :** Moyen**Pérennité :** Moyenne**Repère calculé :** Non**PHEC :** Non

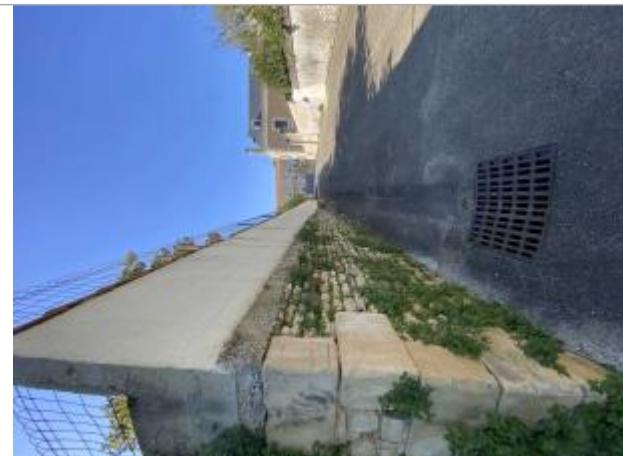
Impasse de l'Abreuvoir

**Commentaires :** Plusieurs repères datés sont visibles sur le mur extérieur de la propriété située au 4, rue du Champ de Foire. Ils font face au Clain.

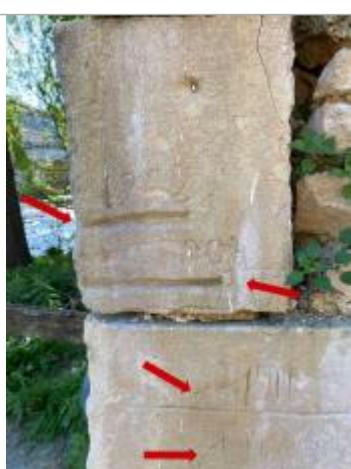
Photographie de CHAS06

**1904**Nature de l'inondation : **Débordement de cours d'eau**Nature du repère : **Marque gravée**

**Commentaires :** Gravure datée de 1904, à environ 133 cm du sol. Un retour du Service de Prévision des Crues appuie la crédibilité de l'année 1904 du repère. La gravure reste cependant assez difficilement lisible.

Il pourrait également s'agir de 1994, année également crédible d'après le SPC.

**Texte :** 1904**Maximum de l'inondation :** Oui**Visibilité :** Oui**Pérennité :** Moyenne**PHEC :** Non**État du repère :** Mauvais**Repère calculé :** Non
