Commune : **CHASSENEUIL-DU-POITOU** | Rivière : **Le Clain**

Impasse de l'abreuvoir

Unité de gestion : Vienne-Charente-Atlantique
Code : WEB_S_202508132635 **Date de mise à jour :** 25/11/2025
Auteur : EPTB_Vienne

Code : CHAS05 **Date de mise à jour :** 26/11/2025
Auteur : EPTB_Vienne

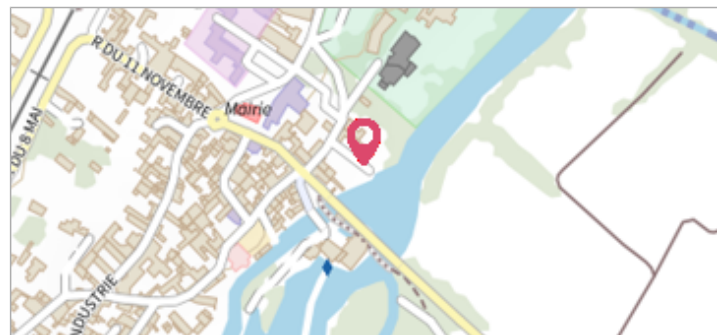
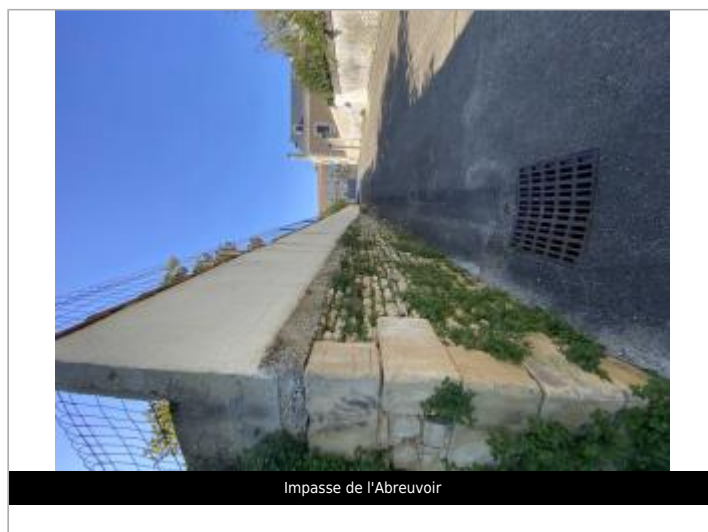
Commentaires : Plusieurs repères datés sont visibles sur le mur extérieur de la propriété située au 4, rue du Champ de Foire. Ils font face au Clain.

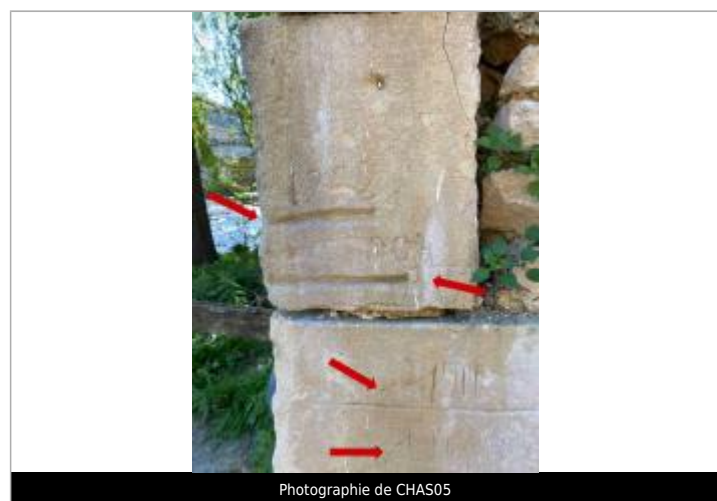
Commentaires : Gravure dans la pierre datée de 1922 à environ 140 cm du sol, sur un mur à l'impasse de l'abreuvoir. Un retour du Service de Prévision des Crues appuie la crédibilité de l'année 1922 du repère.

Texte : 1922
Maximum de l'inondation : Oui
Visibilité : Oui **État du repère :** Mauvais
Pérennité : Moyenne **Repère calculé :** Non
PHEC : Non
