Commune : CHASSENEUIL-DU-POITOU

Rivière : Le Clain

## Impasse de l'abreuvoir

**Code :** CHAS05**Auteur :** EPTB\_Vienne**Date de mise à jour :**

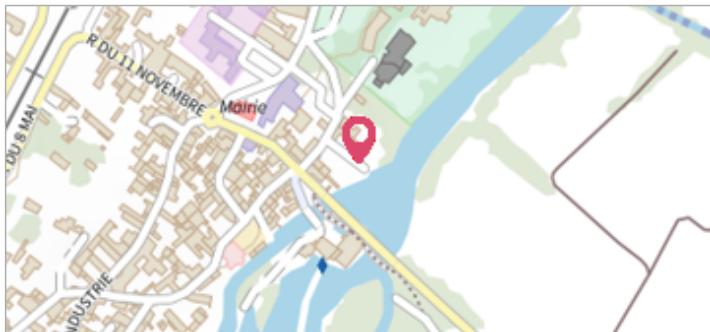
Impasse de l'Abreuvoir

**Commentaires :** Plusieurs repères datés sont visibles sur le mur extérieur de la propriété située au 4, rue du Champ de Foire. Ils font face au Clain.
