Commune : **CHASSENEUIL-DU-POITOU**

Rivière : **Le Clain**

## Moulin d'Anguitard - Local situé à l'extrémité ouest du bâtiment central.

## Décembre 1999

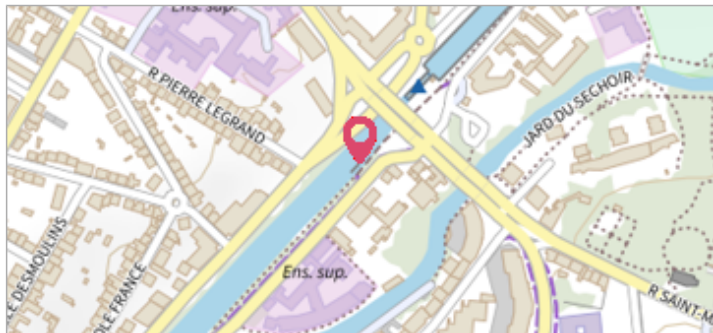
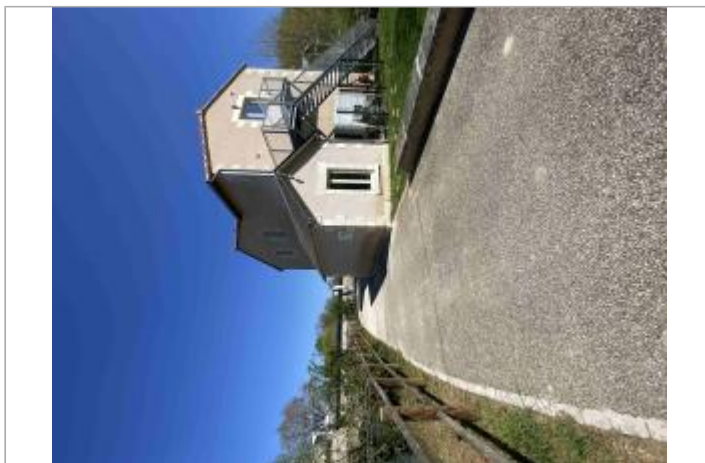
**Commentaires :** Il s'agit de la façade extérieure du bâtiment (côté Clain) face à la rive gauche

Photographie du local (flanc gauche) -- Moulin de d'Anguitard

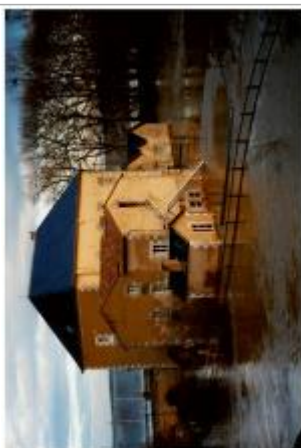
Photographie de CHAS09

**Commentaires :** Le repère en question relève d'une photographie et d'une trace de hauteur d'eau (incertitude de l'année exacte de la trace de hauteur d'eau). La photographie (© commune de Chasseneuil-du-Poitou) source du repère, date de 1999. La photographie représente une hauteur d'eau arrivant à environ 80 cm du sol.

**État du repère :** Mauvais
