Commune : CHASSENEUIL-DU-POITOU

Rivière : Le Clain

Moulin d'Anguitard - Local situé à l'extrême ouest du bâtiment central.**Commentaires :** Il s'agit de la façade extérieure du bâtiment (côté Clain) face à la rive gauche**1**

GÉNÉRAL**Unité de gestion :** Vienne-Charente-Atlantique**Code :** WEB_S_202508133821 **Date de mise à jour :** 25/11/2025**Auteur :** EPTB_Vienne

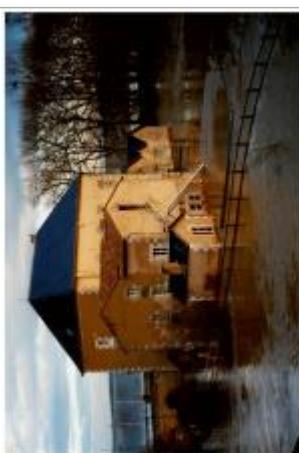
Photographie de CHAS09

**1999**Nature de l'inondation : **Débordement de cours d'eau**Nature du repère : **Photographie****Commentaires :** Le repère en question relève d'une photographie et d'une trace de hauteur d'eau (incertitude de l'année exacte de la trace de hauteur d'eau). La photographie (© commune de Chasseneuil-du-Poitou) source du repère, date de 1999. La photographie représente une hauteur d'eau arrivant à environ 80 cm du sol.**GÉNÉRAL****Code :** CHAS09**Auteur :** EPTB_Vienne**Date de mise à jour :**

MARQUE**Maximum de l'inondation :** Non renseigné**Visibilité :** Oui**État du repère :** Mauvais**Pérennité :** Aucune**Repère calculé :** Non**PHEC :** Non
