Commune : **CHASSENEUIL-DU-POITOU**

Rivière : **Le Clain**

Moulin d'Anguitard - Local situé à l'extrémité ouest du bâtiment central.

Code : CHAS09

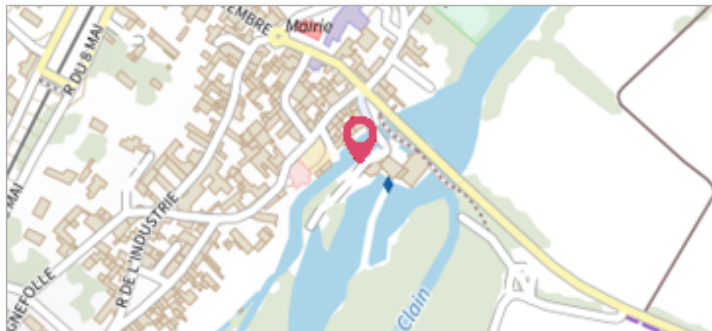
Commentaires : Il s'agit de la façade extérieure du bâtiment (côté Clain) face à la rive gauche

Photographie du local (flanc gauche) -- Moulin de d'Anguitard
