Commune : **CHASSENEUIL-DU-POITOU**

Rivière : **Le Clain**

Moulin d'Anguitard - Local situé à l'extrémité ouest du bâtiment central.

Code : CHAS09

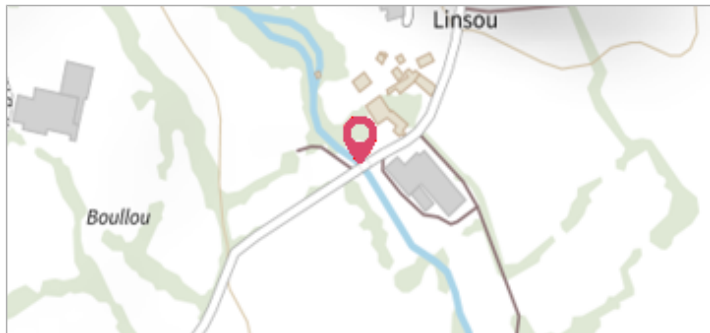
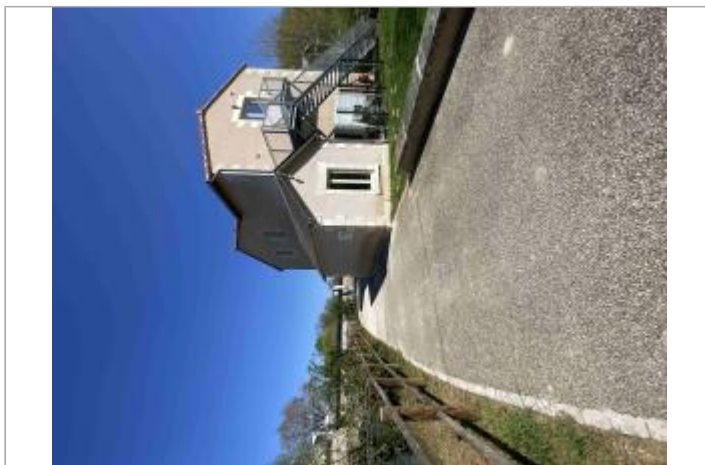
Commentaires : Il s'agit de la façade extérieure du bâtiment (côté Clain) face à la rive gauche

Photographie du local (flanc gauche) -- Moulin de d'Anguitard
