Commune : **CHASSENEUIL-DU-POITOU** | Rivière : **L'Auxance**

**Rue de la Grenadiere (n°4)**

**Unité de gestion :** Vienne-Charente-Atlantique  
**Code :** WEB\_S\_202508130629 **Date de mise à jour :** 25/11/2025  
**Auteur :** EPTB\_Vienne

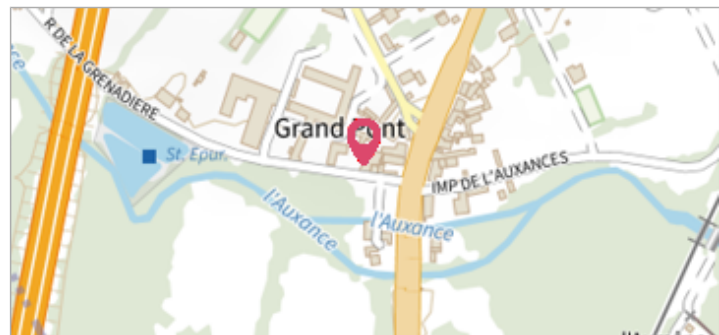
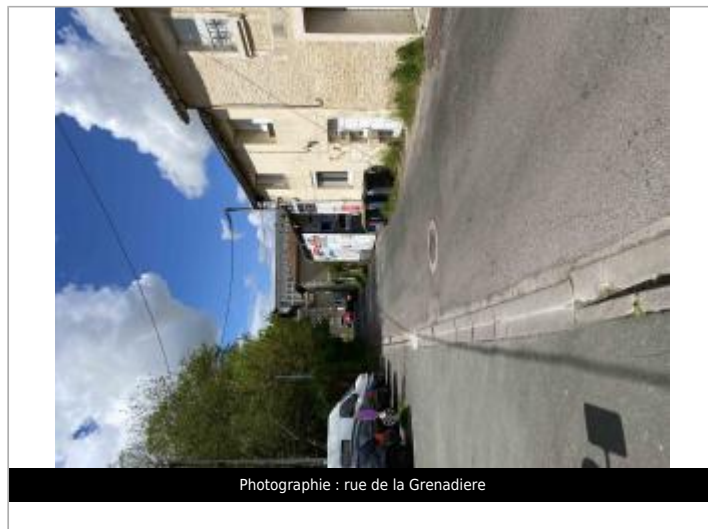
**Commentaires :** Il s'agit de la façade du garage automobile faisant face au parking.

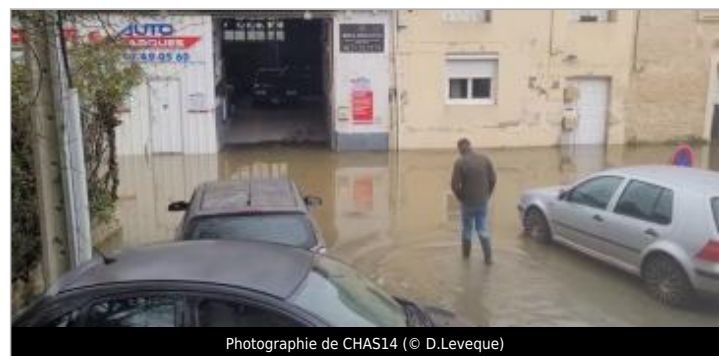
**Commentaires :** Repère issu d'une photographie (© Dominique Leveque), semblant représenter une hauteur d'eau de 36 cm. Il ne reste aucune trace de l'événement, qui date de 2025 (date mentionnée sur la photographie transmise et lors du témoignage).

**Maximum de l'inondation :** Non renseigné  
**Visibilité :** Oui **État du repère :** Disparu  
**Pérennité :** Aucune **Repère calculé :** Non  
**PHEC :** Non
