Commune : **CHASSENEUIL-DU-POITOU** | Rivière : **L'Auxance**

Rue de la Grenadiere (n°4)

Code : CHAS14 **Date de mise à jour :** 17/03/2026
Auteur : EPTB_Vienne

SOURCE DE REPÉRAGE : RECENSEMENT DES REPÈRES DE CRUES PAR L'EPTB VIENNE - PHASE OPÉRATIONNELLE DU PAPI VIENNE-CLAIN - 10/04/2025

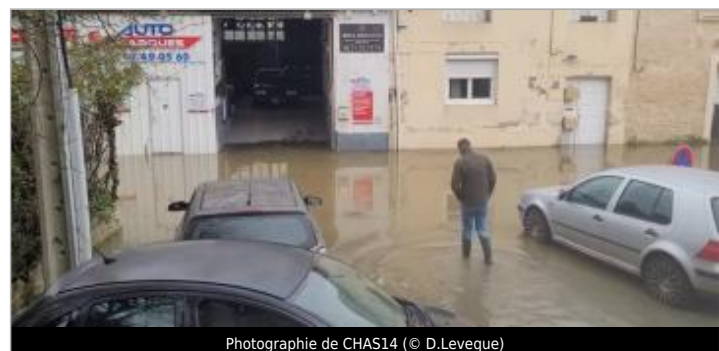
Commentaires : Repère issu d'une photographie (© Dominique Leveque), semblant représenter une hauteur d'eau de 36 cm. Il ne reste aucune trace de l'événement, qui date de 2025 (date mentionnée sur la photographie transmise et lors du témoignage).

Maximum de l'inondation : Non renseigné
Visibilité : Oui **État du repère :** Disparu
Pérennité : Aucune **Repère calculé :** Non
PHEC : Non
