Commune : **CHASSENEUIL-DU-POITOU**Rivière : **L'Auxance****Rue de la Grenadiere (n°4)****Commentaires** : Il s'agit de la façade du garage automobile faisant face au parking.**1** Repère(s) sur le site**GÉNÉRAL****Unité de gestion** : Vienne-Charente-Atlantique**Code** : WEB_S_202508130629 **Date de mise à jour** : 25/11/2025**Auteur** : EPTB_Vienne

SOURCE DE REPÉRAGE : RECENSEMENT DES REPÈRES DE CRUES PAR L'EPTB VIENNE - PHASE OPÉRATIONNELLE DU PAPI VIENNE-CLAIN - 10/04/2025**Type de repérage** : Campagne de terrain post-inondation**Organisme(s)** : Etablissement public du bassin de la Vienne

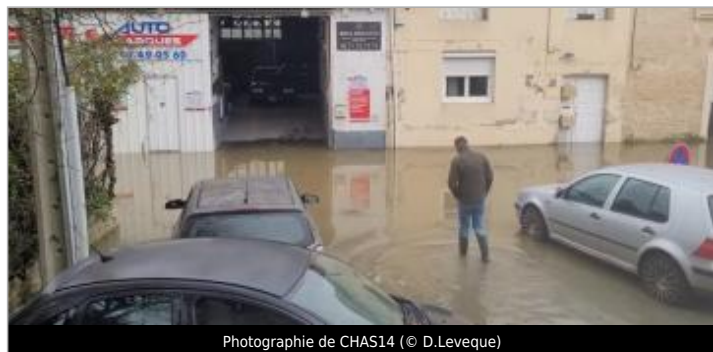
Photographie de CHAS14 (© D.Leveque)

**Janvier 2025**Nature de l'inondation : **Débordement de cours d'eau**Nature du repère : **Photographie****Commentaires** : Repère issu d'une photographie (© Dominique Leveque), semblant représenter une hauteur d'eau de 36 cm. Il ne reste aucune trace de l'événement, qui date de 2025 (date mentionnée sur la photographie transmise et lors du témoignage).**GÉNÉRAL****Code** : CHAS14**Date de mise à jour** :**Auteur** : EPTB_Vienne

MARQUE**Maximum de l'inondation** : Non renseigné**Visibilité** : Oui**État du repère** : Disparu**Pérennité** : Aucune**Repère calculé** : Non**PHEC** : Non
