Commune : CHASSENEUIL-DU-POITOU

Rue de la Grenadiere (n°4)

Rivière : L'Auxance

GÉNÉRAL**Unité de gestion :** Vienne-Charente-Atlantique**Code :** WEB_S_202508130629**Date de mise à jour :** 25/11/2025**Auteur :** EPTB_Vienne

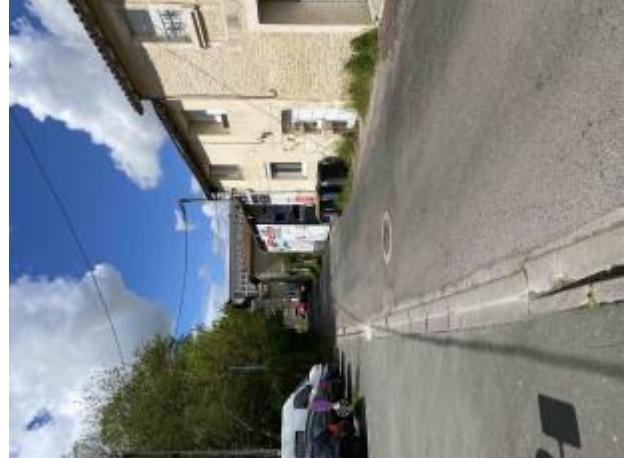
Photographie : rue de la Grenadiere

Commentaires : Il s'agit de la façade du garage automobile faisant face au parking.**1**

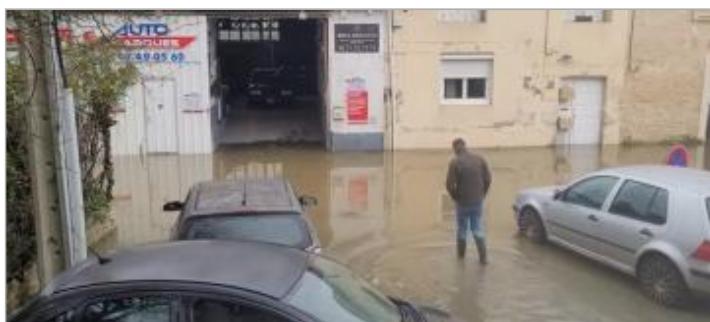
Photographie de CHAS14 (© D.Leveque)

**2025**Nature de l'inondation : **Débordement de cours d'eau**Nature du repère : **Photographie****Commentaires :** Repère issu d'une photographie (© Dominique Leveque), semblant représenter une hauteur d'eau de 36 cm. Il ne reste aucune trace de l'événement, qui date de 2025 (date mentionnée sur la photographie transmise et lors du témoignage).**GÉNÉRAL****Code :** CHAS14**Auteur :** EPTB_Vienne**Date de mise à jour :**

MARQUE**Maximum de l'inondation :** Non renseigné**Visibilité :** Oui**Pérennité :** Aucune**PHEC :** Non**État du repère :** Disparu**Repère calculé :** Non
