Commune : **CHASSENEUIL-DU-POITOU** | Rivière : **L'Auxance**

2 Bis rue de la Grenadière

Unité de gestion : Vienne-Charente-Atlantique
Code : WEB_S_202508132741 **Date de mise à jour :** 25/11/2025
Auteur : EPTB_Vienne

Code : CHAS15 **Date de mise à jour :** 17/03/2026
Auteur : EPTB_Vienne

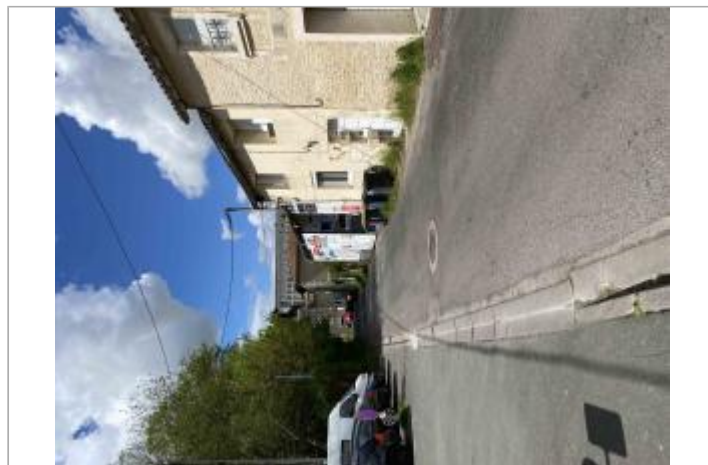
Photographie de la rue de la Grenadière

Commentaires : Il s'agit de la façade de l'habitation faisant face au parking de la rue.

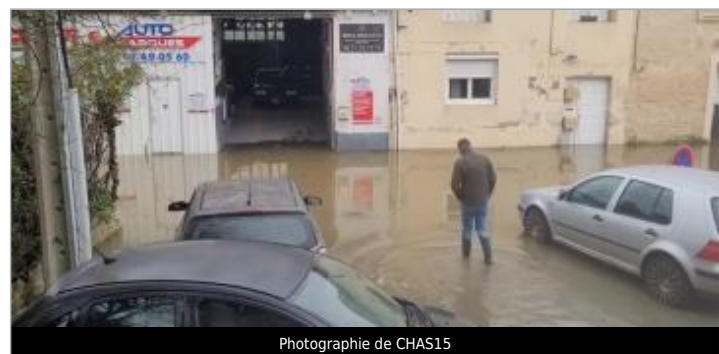
Photographie de CHAS15

Commentaires : Repère issu d'une photographie (© Dominique Leveque), semblant représenter une hauteur d'eau de 17 cm. Il ne reste aucune trace de l'événement, qui date de 2025 (date mentionnée sur la photographie transmise et lors du témoignage).

Maximum de l'inondation : Non renseigné
Visibilité : Oui **État du repère :** Disparu
Pérennité : Aucune
