Commune : **CIVAUX** | Rivière : **Le Goberté**

## 4 Route du fond d'Orveau

**Commentaires :** Il s'agit de la façade d'une habitation privée sur laquelle plusieurs repères sont datés. **2** Repère(s) sur le site

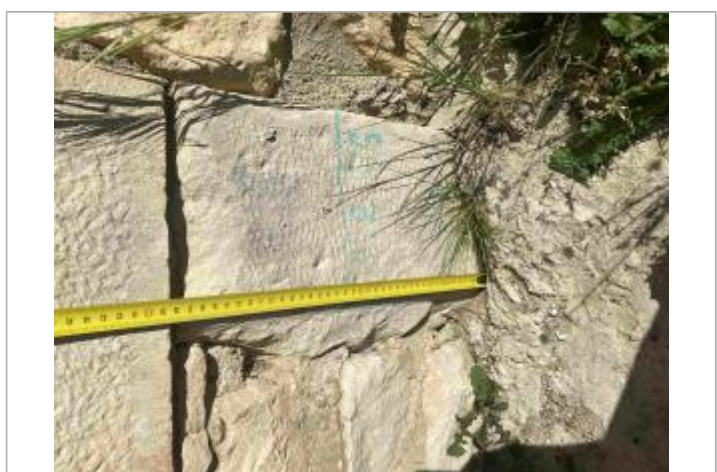
Photographie de CIVA01

**Commentaires :** Marquage à la peinture verte, daté du 2 février 1995, situé à environ 22 cm du sol et inscrit sur la façade en pierre de l'habitation.

**Texte :** 2.2.95  
**Maximum de l'inondation :** Oui  
**Visibilité :** Non **État du repère :** Moyen  
**Pérennité :** Moyenne **Repère calculé :** Non  
**PHEC :** Non

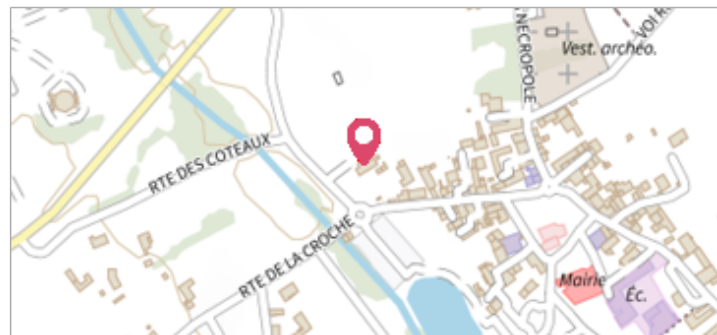
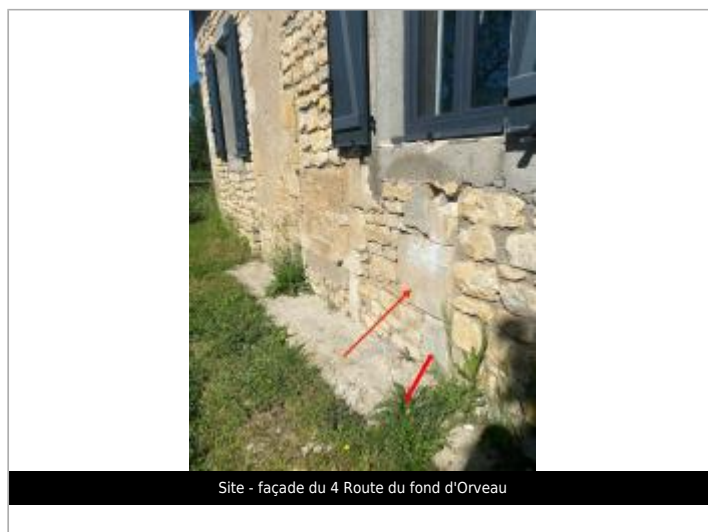
**Commentaires** : Il s'agit de la façade d'une habitation privée sur laquelle plusieurs repères sont datés. **2** Repère(s) sur le site

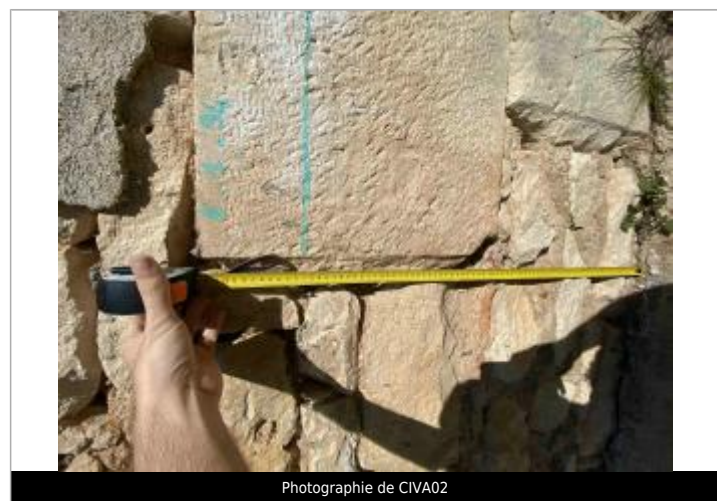
**Commentaires** : Marquage à la peinture, daté du 6 janvier 1994, situé à environ 71 cm du sol et inscrit sur la façade en pierre de l'habitation.

**Texte** : 6 . 1 . 94  
**Maximum de l'inondation** : Oui  
**Visibilité** : Non    **État du repère** : Bon  
**Pérennité** : Moyenne    **Repère calculé** : Non  
**PHEC** : Non
